平成 28 年 6 月 28 日  
中間貯蔵・環境安全事業株式会社

## 1. 本件の概要

本事案発生個所のイメージ図

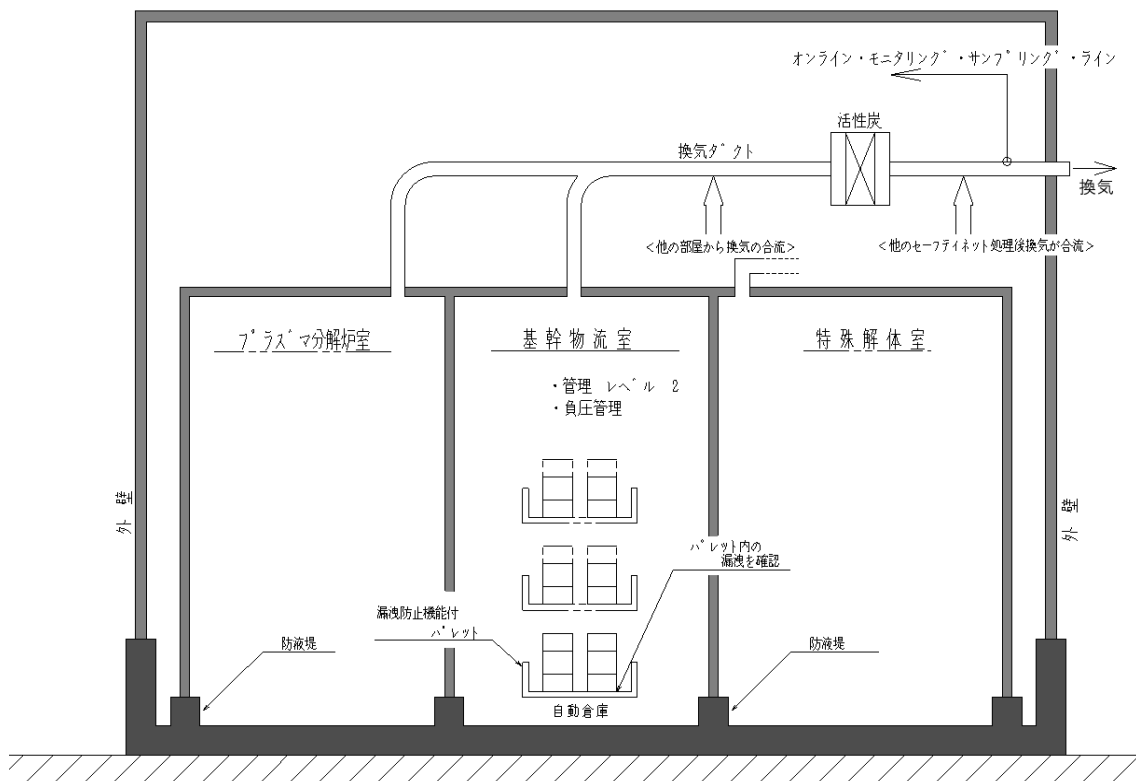
中間処理系統に設置しているストレーナー<sup>2</sup>に、ドレン<sup>3</sup>抜きバルブを取り付けるため、以下の3つのポンプ回りの配管残液をドラム缶1缶に一時的に抜き出したものです。いずれの液もコンデンサ等を真空加熱分離する工程で発生した廃液であり、これらは、本事業所で処理工程に返送することにより処理を行うものとしていました。

今回の廃液にはPCBが約9%含まれ、木酢液の影響で酸性（pH=4）を呈していました。ドラム缶には75リットルほど充填されており、このうち5リットルがパレット内に漏洩しました。

今回漏洩を確認した廃液は、鉄製のドラム缶に保管し、同様の廃液が一定程度集まったところで本来の処理槽に戻し処理することとしていました。これは廃液にはPCBが含まれているため、それらを処理槽に戻す作業は安全に十分配慮し、かつPCBに曝露する機会を極力減らした上で行う必要があるためです。しかし、今回は同様の廃液（木酢液の比率の高い液種）が一定程度集まらずに施設が定期点検時期を迎えたため、漏洩防止機能を有するパレットを備えた自動倉庫にて保管していました。その後、保管が長期に至る事態が発生し、また、廃液は主成分の木酢液により酸性（pH=4）を呈していたことから、ドラム缶の腐食が徐々に進み、ドラム缶からのパレット内への滲み出しに至ったことが明らかとなりました。

- ① ドラム缶からの滲みや漏洩を最も少なくするために、ドラム缶に一時保管した廃液は速やかに処理設備に戻す、又はドラム缶ごと真空加熱分離等により無害化処理を行う等の作業指示を適切に行うとともに履行確認を行い、ドラム缶での保管期間を極力短くする適切な管理を徹底します。
- ② やむを得ず長期にドラム缶で廃液を保管せざるを得ない場合には、その廃液の性状に応じた漏洩防止を確実にするために、ドラム缶にビニールによる内貼りの措置や、より耐腐食性の高いステンレス製ドラム缶を用いるなど、漏洩しない措置を講じます。
- ③ 自動倉庫において廃液を保管するドラム缶については、その全数を毎月自動倉庫から呼び出して目視確認することとします。  
また、廃液を一時保管する全てのドラム缶について、ドラム缶ごとに保管物の性状や充填日等の情報を毎月チェックするなど確実に保管期間を確認します。
- ④ 他事業所におけるトラブル事案の水平展開について、これまで以上に幅広く対応していきます。
- ⑤ PCB 処理に従事する社員全員に対して、改めてトラブル発生時の適切な対応と関係者及び関係機関への情報連絡を迅速に行うよう指導・教育を行います。

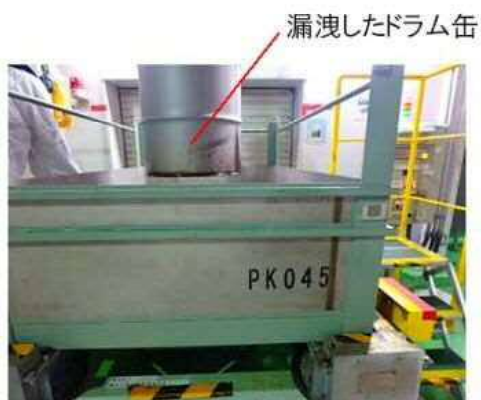
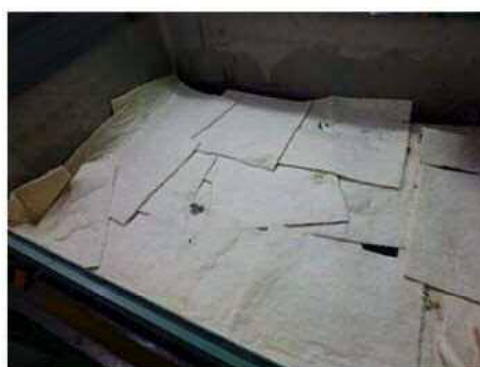
吸着マットにて回収

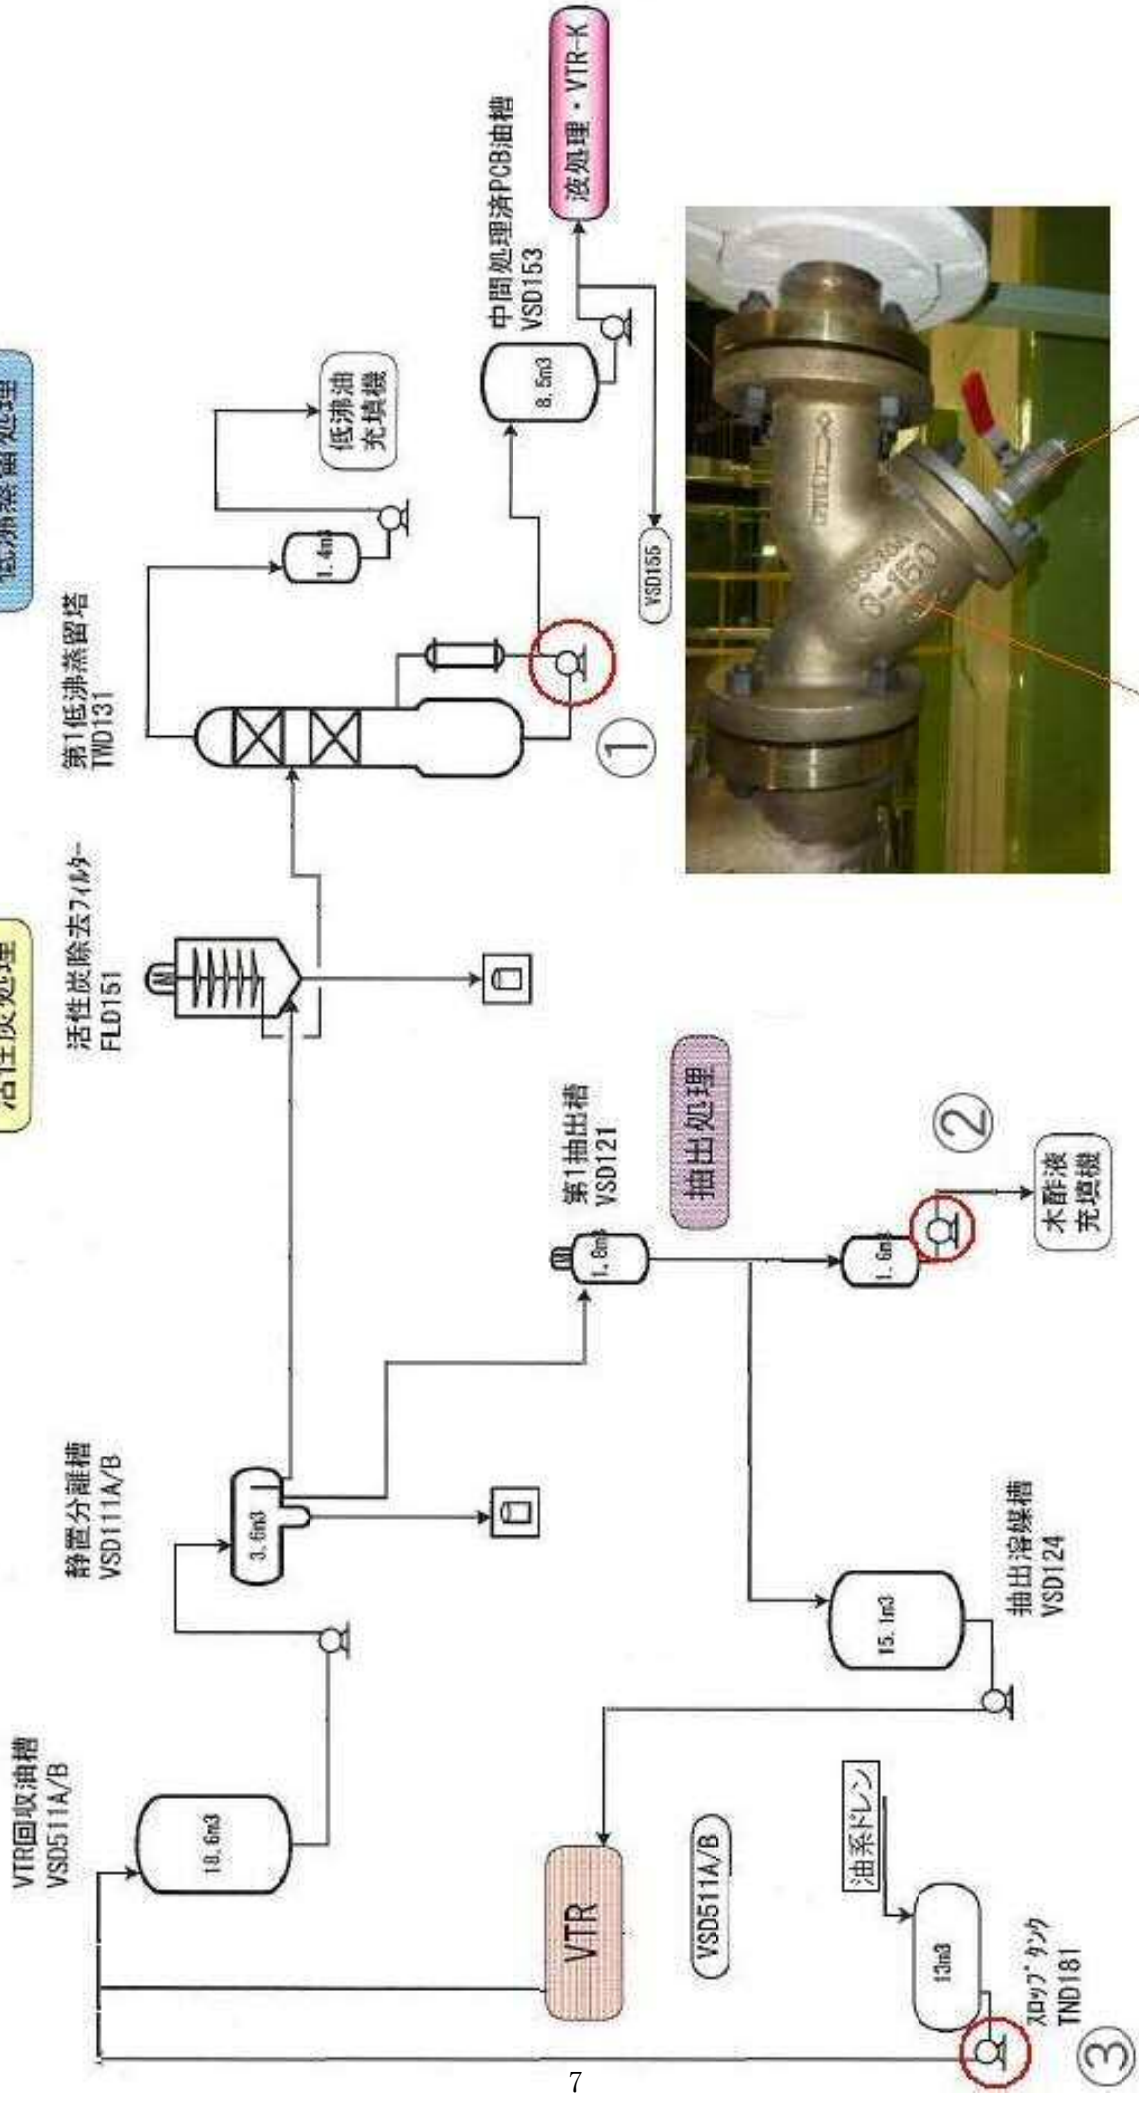
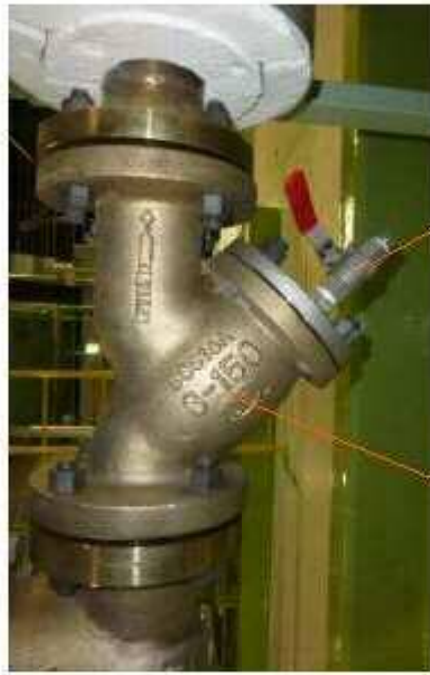
# ドレン抜きバルブ取付箇所(赤丸箇所に写真の改造を実施)

ドレン抜きバルブ  
ストレーナ
