## 北九州 PCB 廃棄物処理施設第 1 期施設 2 次洗浄室内での 洗浄液の漏洩の原因と対策について

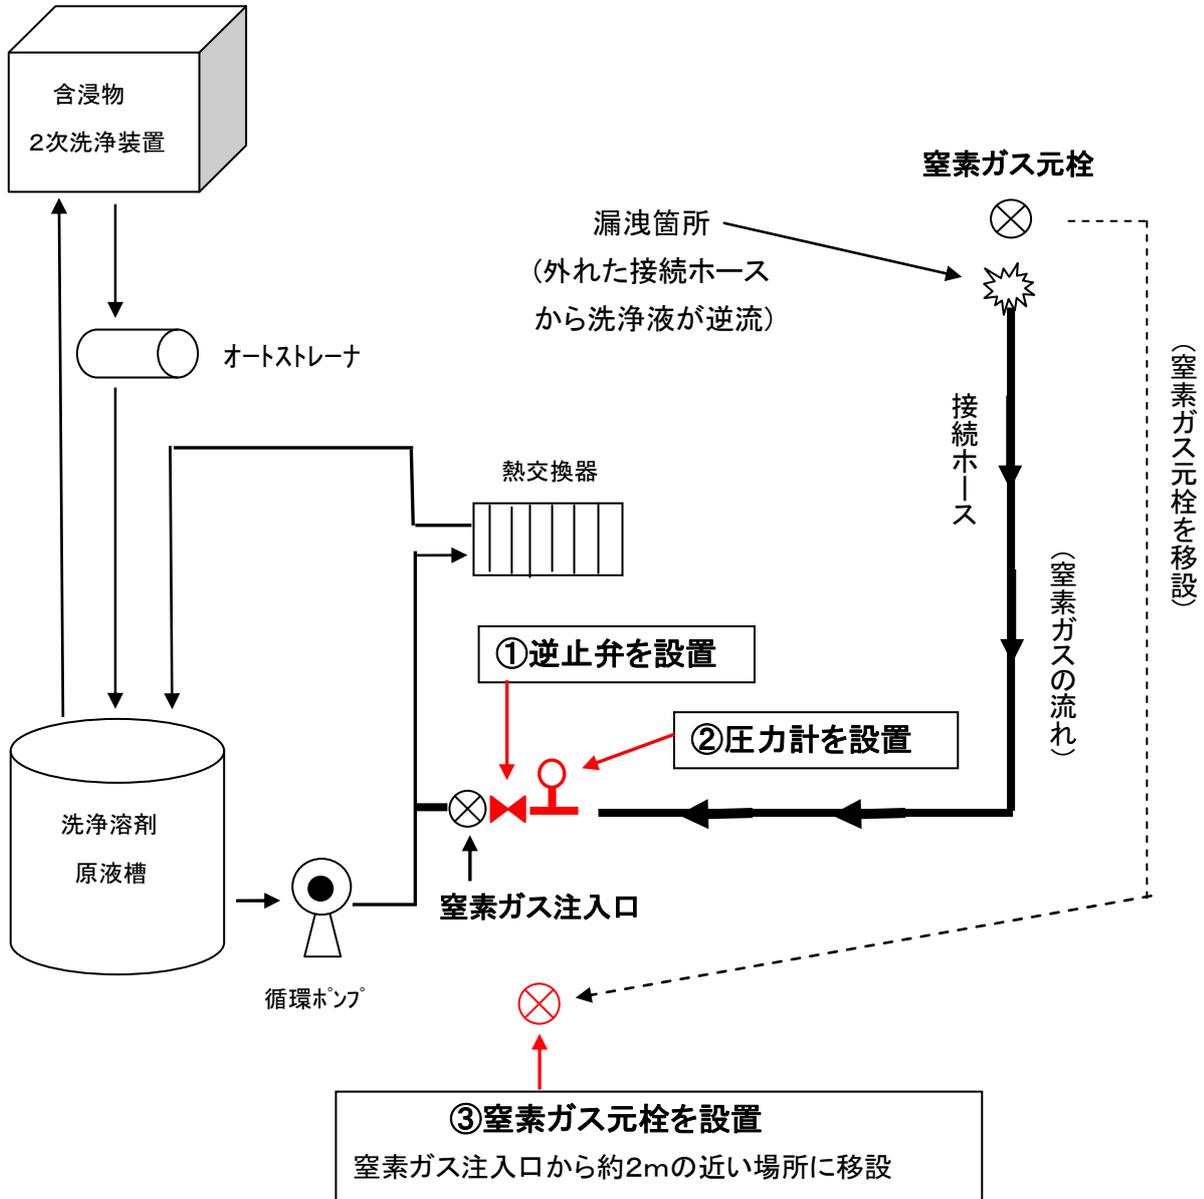
## 対策後の設備概念図

作業者が作業手順を順守せず、以下の作業ミスが発生させたことにより、ホースが元栓から外れたため。

- (1) 2 次洗浄装置上部の窒素ガス元栓とホースとの接続確認が不十分であったこと。
- (2) 窒素ガス注入開始時の確認及びガス注入中の監視が不十分であったこと。

人的ミスを防止するため、以下の設備改善を実施しました。

- ① 洗浄液の逆流防止のため、逆止弁を設置しました。
- ② 窒素ガスの導通確認のため、圧力計付き接続器具を設置しました。
- ③ 窒素ガスの導通確認・監視作業の効率化のため、窒素ガス元栓を窒素ガス注入口から約 2 m の近い場所に移設しました。
