# 豊田PCB廃棄物処理事業だより(No.25)

平成17年11月21日に日本環境安全事業株式会社(JESCO)の豊田PCB廃棄物処理施設で発生しましたPCB漏洩事故につきまして、事故発生時より操業を停止し、事故対策及び安全総点検並びに再発防止策を進めるとともに、JESCO及び運転会社の再教育・訓練を行っています。本号は、事故対策の最終段階となりましたので、その概要をとりまとめて報告します。

## 事故対策、安全総点検のとりまとめについて

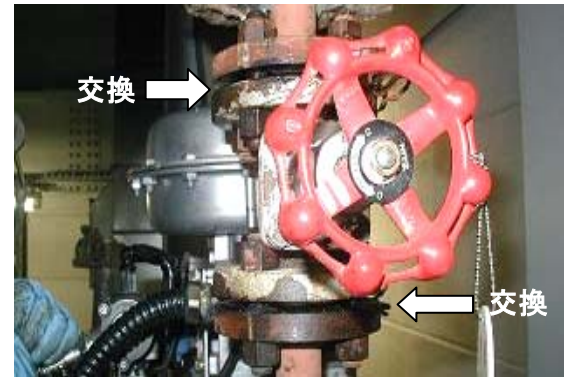
特に、漏洩・にじみが確認された箇所や、漏洩・にじみにつながる可能性のある箇所については、開放点検とその対策を行いました。

フランジ接合部(パッキン交換後)

PCB配管、危険物配管及び窒素ガス配管の接合部について点検を実施し、不具合が確認された箇所については対策を施しました。
