豊田PCB廃棄物処理施設において生じたPCB漏洩事故対策
について

平成18年6月15日

日本環境安全事業株式会社

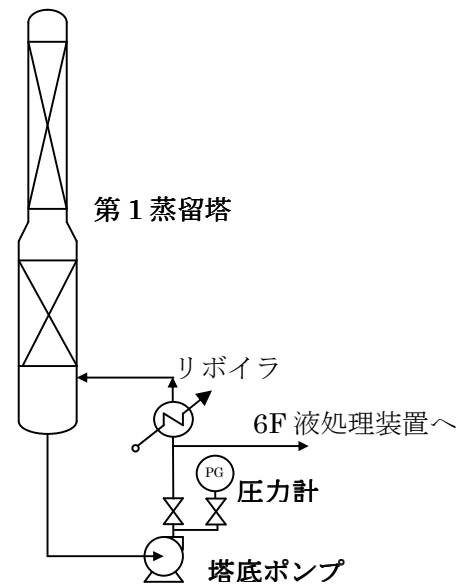
図 2-1 第 1 蒸留塔底ポンプ廻り概略図

- ①平成 17 年 11 月 21 日午前 2 時頃、第 1 蒸留塔底ポンプの圧力計が脱落し、防油堤内に PCB 濃縮洗浄油(温度：約 200℃、漏洩量：約 200L、PCB 濃度：約 90%)が漏洩。(am2:07 火災警報発報(火災ではなく蒸気を検知したもの))
- ②蒸留エリア(管理区域レベル 1)が PCB 蒸気により汚染。(am2:35 第 5 系統オンライン PCB 計異常値アラーム)
- ③隣接天井裏(一般 PCB 廃棄物取扱区域)に PCB 蒸気の一部移行。(am2:47 第 6 系統オンライン PCB 計異常値アラーム)
- ④通常活性炭処理していない第 6 系統から PCB 蒸気漏洩。
- ⑤am6:02 活性炭処理系統(第 5 系統へ合流)にライン切り替え。

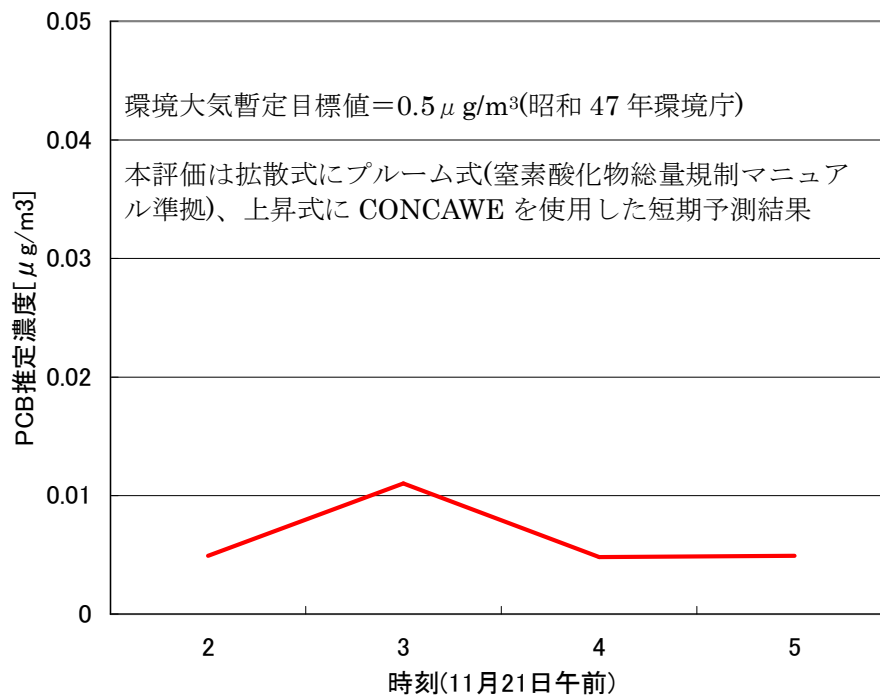
図 2-3 事故当日の最大着地地点*における大気中 PCB 濃度推定値の推移
(* 施設の南南西 午前 3 時は 1.9km、他は 10km の地点)

大気中 PCB 濃度について、当日の風向き(一貫して北北東)・風速により計算した結果、最大着地地点における濃度推定値の推移は図 2-3 の通りとなり、最高濃度推定値は以下の通りでした。

- 環境大気中 PCB 最高濃度推定値： 0.011 μg/m³

この濃度推定値は「PCB等を焼却処分する場合における排ガス中のPCB暫定排出許容限界について」(昭和47年環大規第141号)において示された環境大気の暫定目標値 $0.0005\text{mg}/\text{m}^3$ ($0.5\mu\text{g}/\text{m}^3$)を十分下回る値でした。

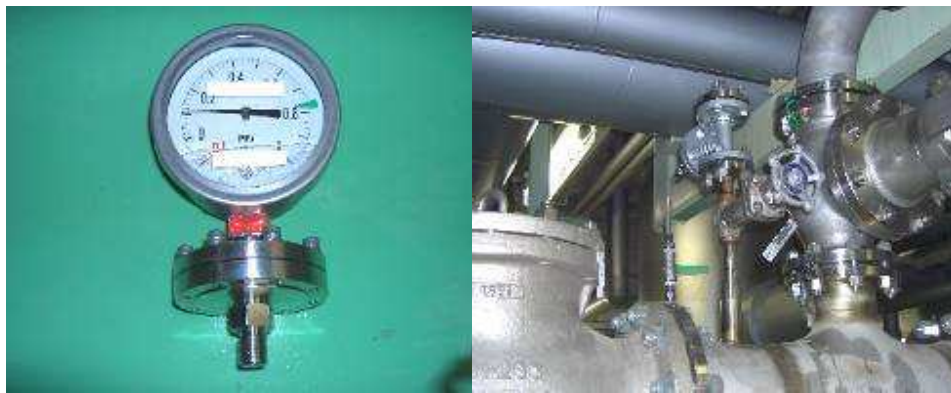
図 3-1 脱落した圧力計

- 脱落した圧力計は袋ネジで接続される形式であった。(図 3-1)
- 事故の約 50 時間前に銅製パッキンがつぶれていたため、当社の承認等が必要とされていたにもかかわらず、建設 JV の現場判断によりテフロン製パッキンに取り替えを行った。
- パッキン変更後、液処理設備への送液のため吐出弁のバルブ操作を行ったところ、流体関連振動*2 と考えられるバルブの振動が確認されていた。(図 3-2)

- ①当該圧力計の接続に袋ネジを使用していたため、フランジや溶接接続と比較すると緩みやすい構造であった。
- ②事故前にパッキン材質をテフロン製に変更しており、使用温度条件等の運転条件に対して不適切な材質であったため、締付トルクが低下した。(事故当時、銅製パッキンの予備品もありませんでした。)
- ③本来はポンプ吐出弁を全開状態として、リボイラー入口弁で圧力調整等を行うべきところ、ポンプ吐出弁を用いて圧力調整等を行ったため、吐出弁の下流側が減圧状態になり、流体関連振動と考えられる異常振動が発生し、その振動によりさらに締付トルクが低下した。
- ④その後、ポンプ運転による微振動で徐々に緩み、脱落に至った。

- 圧力計取付け部の緩みが生じにくくなるよう、接続方法を袋ネジ方式からフランジ接続方式に変更しました。また、圧力計を配管とは別の支持に固定し、キャピラリー(導圧管)で接続し、視認性の向上等を図りました。また、PCB、油類(危険物)の配管に設置していた全ての袋ネジ方式の圧力計についてもフランジ接続方式に取り替えました。なお、これら対策につきましては想定される配管振動でフランジ接合部に緩みが生じないことを建設 JV 研究所の加振実験装置で確認いたしました。

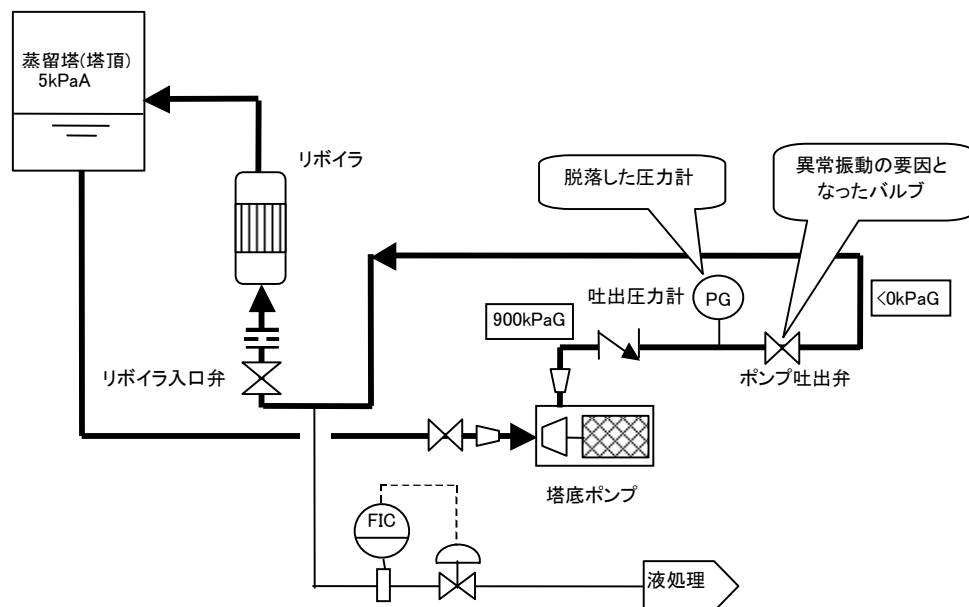
図 3-2 流体関連振動発生時の配管ラインと運転圧力

さらに、事故時の流体関連振動が起きていたか確認するため、圧力計が脱落しないよう、接続をフランジ接続に変更した上で、実際にポンプを起動させる動的確認試験を実施いたしました。その結果、定常運転を模擬した操作時には異常振動は生じませんでした。吐出バルブを絞り、事故前の流体関連振動発生時の操作を模擬したところ流体関連振動と考えられる異常振動が発生しました。このときの加振力測定結果は以下の通りでした。

- 第1蒸留塔塔底ポンプからの流体関連振動の発生を防止するため、財団法人産業廃棄物処理事業振興財団の専門家の意見を踏まえ安全性評価を行い、リボイラ入口弁及びポンプ吐出弁を全開で運転できるように、ポンプ吐出側及びリボイラ入口弁の上流側に制限オリフィスを挿入し、異常振動確認を行って異常振動のないことを確認しました。
- さらに、この塔底ポンプの機能は、大流量低揚程のリボイラ循環機能と小流量高揚程の液処理への送液機能の二つであり、これを1台で満足させるため高流量高揚程の大型ポンプ仕様となっております。そのため、現状ポンプ及び上記の追設オリフィスを撤去し、それぞれの機能に特化させたりボイラ循環用塔底ポンプと液処理送液用ポンプを設置して、エネルギーロスを低減する変更を行いました。この変更により、余計なエネルギーが消費されないこととなり、それに伴い、振動も低減されました。

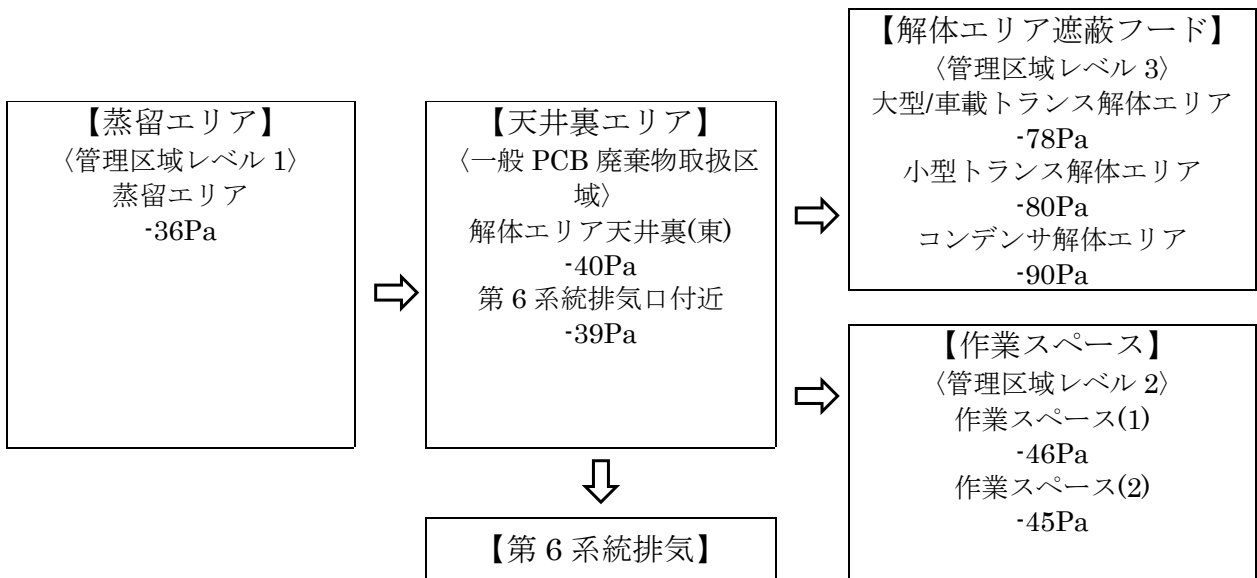
図 3-3 PCB 漏洩エリアの負圧値確認結果

- PCB 蒸気漏洩経路の負圧を確認した結果、解体エリア天井裏(一般 PCB 廃棄物取扱区域)の負圧測定値は $-39\sim-40\text{Pa}$ であり、一方蒸留エリア(管理区域レベル 1)の負圧値が -36Pa であり、負圧の逆転が生じていた。(図 3-3)
- また、PCB 蒸気漏洩経路確認試験において蒸留エリアで発生させたスモークが天井裏エリアに浸入し、その一部が第 6 系統排気口に至ることが確認された。(図 3-4)

- ① 小型トランスエリアの天井裏(一般 PCB 廃棄物取扱区域)の配管貫通部等の仕舞いが不十分で漏洩経路となり得る隙間が空いていた。
- ② さらに、天井裏が負圧となり、蒸留エリア(管理区域レベル 1)との間に負圧の逆転が生じて、PCB 蒸気の一部が天井裏に流入した。
- ③ 非常時の運転会社職員に対する教育が不足しており、第 6 系統の活性炭処理ラインへの切り替えが遅れた。この点について、建設 JV から運転会社への教育プログラムおよび教育管理が不十分であり、運転会社の安全意識・技術レベルが不十分であった。また、これらの状況については JESCO としても把握し、改善すべきであった。

- 豊田事業所施設では管理区域レベル 3 に隣接し、かつ通常は人が立ち入らない天井裏区域のような一般 PCB 取扱区域が存在します。このような区域を管理できるようにするため、第 6 系統排気エリアである一般 PCB 廃棄物取扱区域においても圧力測定が出来るよう、マンメーターを設置し、常時差圧値が表示されるようにしました。今後、この一般 PCB 廃棄物取扱区域の差圧値を日常的に管理し、管理区域レベル 1 の負圧レベルより深くないようにしてまいります。
