豊田PCB廃棄物処理施設において生じたPCB漏洩事故について

平成18年3月31日

日本環境安全事業株式会社  
事故対策委員会

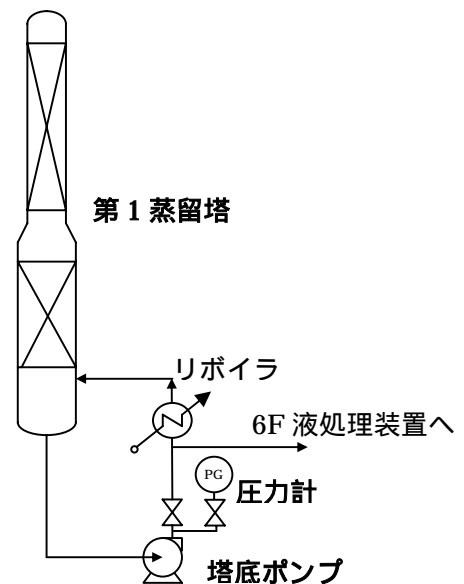
図 2-1 第 1 蒸留塔底ポンプ廻り概略図

平成 17 年 11 月 21 日午前 2 時頃、第 1 蒸留塔底ポンプの圧力計が脱落し、防油堤内に PCB 濃縮洗浄油(温度:約 200、漏洩量:約 200L、PCB 濃度:約 90%)が漏洩。(am2:07 火災警報発報(火災ではなく蒸気を検知したもの))

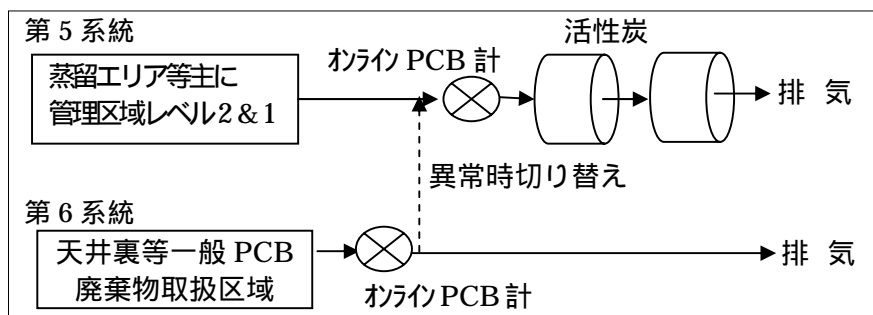
図 2-2 第 5・6 系統排気概略図

隣接天井裏(一般 PCB 廃棄物取扱区域)に PCB 蒸気の一部移行。(am2:47 第 6 系統オンライン PCB 計異常値アラーム)

通常活性炭処理していない第 6 系統から PCB 蒸気漏洩。

am6:02 活性炭処理系統(第 5 系統へ合流)にライン切り替え。

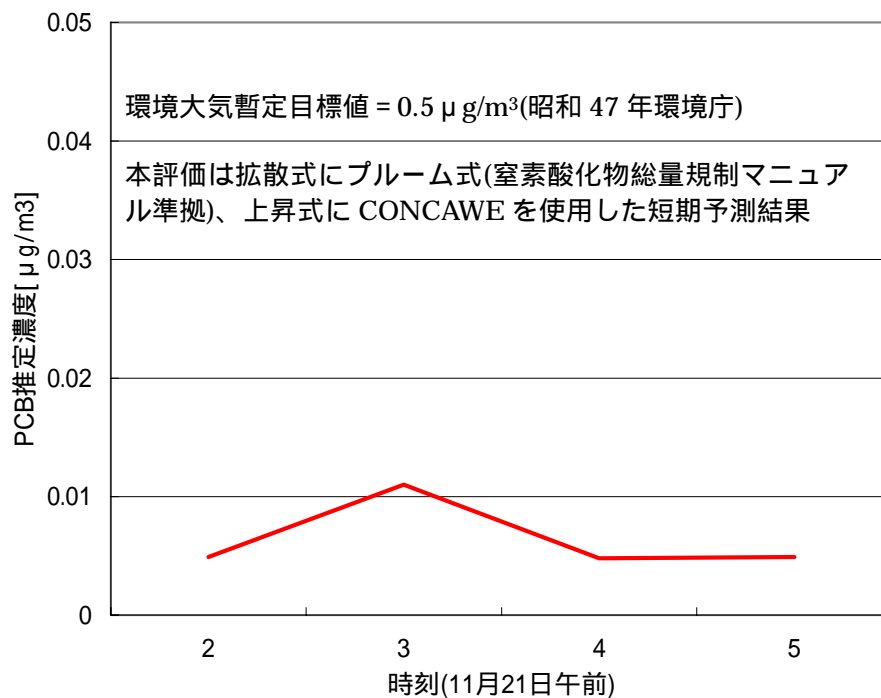
図 2-3 事故当日の最大着地地点\*における大気中 PCB 濃度推定値の推移

大気中 PCB 濃度について、当日の風向き(一貫して北北東)・風速により計算した結果、最大着地地点における濃度推定値の推移は図 2-3 の通りとなり、最高濃度推定値は以下の通りでした。

- 環境大気中 PCB 最高濃度推定値： 0.011 μg/m<sup>3</sup>

この濃度推定値は「PCB等を焼却処分する場合における排ガス中のPCB暫定排出許容限界について」(昭和47年環大規第141号)において示された環境大気の暫定目標値 $0.0005\text{mg}/\text{m}^3$ ( $0.5\ \mu\text{g}/\text{m}^3$ )を十分下回る値でした。

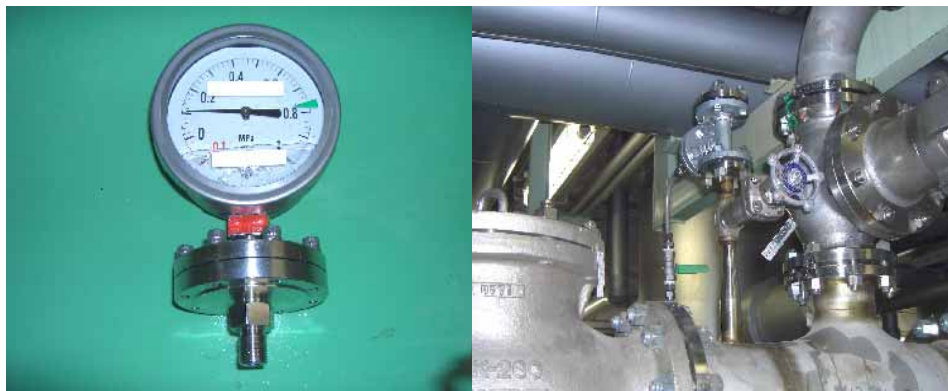
図 3-1 脱落した圧力計

- 脱落した圧力計は袋ネジで接続される形式であった。(図 3-1)
- 事故の約 50 時間前に銅製パッキンがつぶれていたため、当社の承認等が必要とされていたにもかかわらず、建設 JV の現場判断によりテフロン製パッキンに取り替えを行った。
- パッキン変更後、液処理設備への送液のため吐出弁のバルブ操作を行ったところ、流体関連振動\*2 と考えられるバルブの振動が確認されていた。(図 3-2)

当該圧力計の接続に袋ネジを使用していたため、フランジや溶接接続と比較すると緩みやすい構造であった。

事故前にパッキン材質をテフロン製に変更しており、使用温度条件等の運転条件に対して不適切な材質であったため、締付トルクが低下した。(事故当時、銅製パッキンの予備品もありませんでした。)

- 圧力計取付け部の緩みが生じにくくなるよう、接続方法を袋ネジ方式からフランジ接続方式に変更しました。また、圧力計を配管とは別の支持に固定し、キャピラリー(導圧管)で接続し、視認性の向上等を図りました。また、PCB、油類(危険物)の配管に設置していた全ての袋ネジ方式の圧力計についてもフランジ接続方式に取り替えしました。なお、これら対策につきましては想定される配管振動でフランジ接合部に緩みが生じないことを建設JV研究所の加振実験装置で確認いたしました。
- さらに現状のポンプの機能は、大流量低揚程のリボイラ循環機能と小流量高揚程の液処理への送液機能の二つであり、これを1台で満足させるため高流量高揚程の大型ポンプ仕様となっております。そのため、現状ポンプ及び上記の追設オリフィスを撤去し、それぞれの機能に特化させたりボイラ循環用塔底ポンプと液処理送液用ポンプを設置して、エネルギーロスを低減する変更を予定しております。この変更

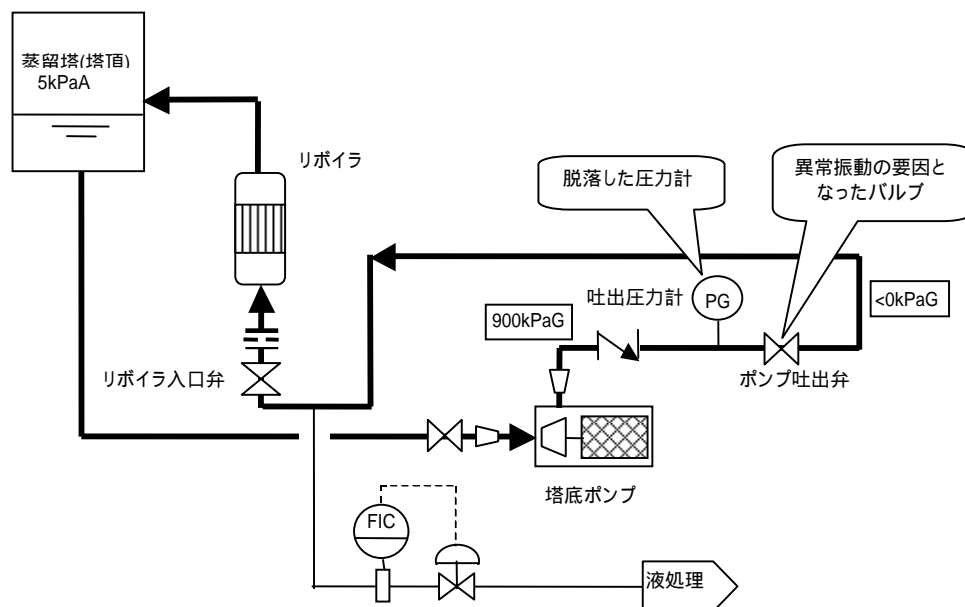
図 3-2 流体関連振動発生時の配管ラインと運転圧力

本来はポンプ吐出弁を全開状態として、リボイラー入口弁で圧力調整等を行うべきところ、ポンプ吐出弁を用いて圧力調整等を行ったため、吐出弁の下流側が減圧状態になり、流体関連振動と考えられる異常振動が発生し、その振動によりさらに締付トルクが低下した。

- 流体関連振動の発生を防止するため、財団法人産業廃棄物処理事業振興財団の専門家の意見を踏まえ安全性評価を行い、リボイラ入口弁及びポンプ吐出弁を全開で運転できるよう、ポンプ吐出側及びリボイラ入口弁の上流側に制限オリフィスを挿入しました。また、異常振動確認を行い異常振動のないことを確認します。

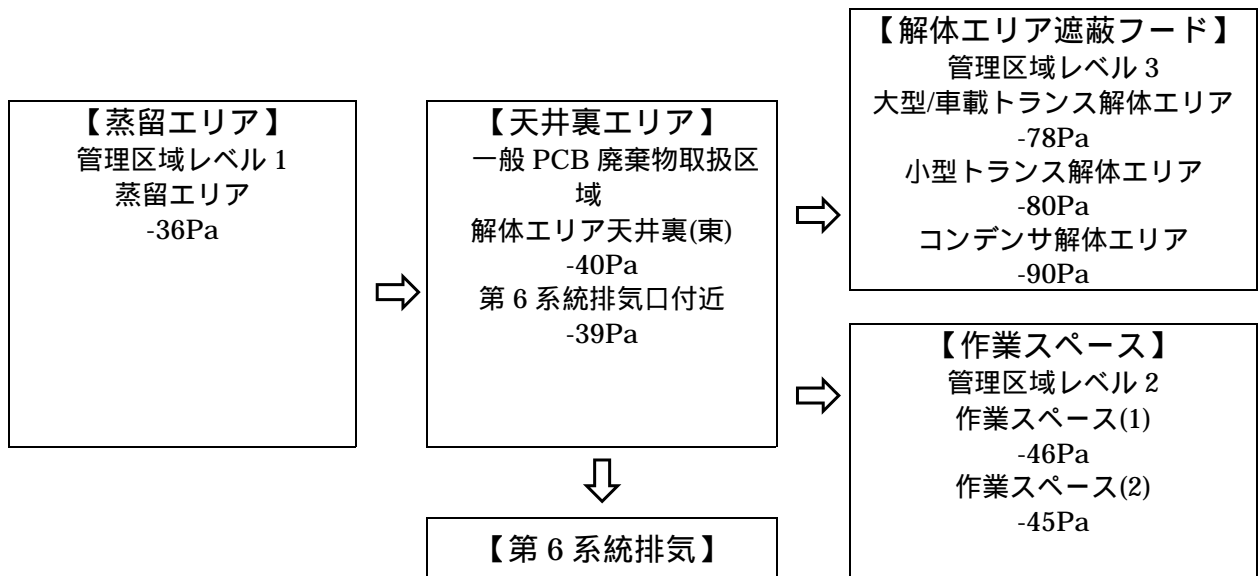
図 3-3 PCB 漏洩エリアの負圧値確認結果

- PCB 蒸気漏洩経路の負圧を確認した結果、解体エリア天井裏(一般 PCB 廃棄物取扱区域)の負圧測定値は  $-39 \sim -40\text{Pa}$  であり、一方蒸留エリア(管理区域レベル 1)の負圧値が  $-36\text{Pa}$  であり、負圧の逆転が生じていた。(図 3-3)
- また、PCB 蒸気漏洩経路確認試験において蒸留エリアで発生させたスモークが天井裏エリアに浸入し、その一部が第 6 系統排気口に至ることが確認された。(図 3-4)

さらに、天井裏が負圧となり、蒸留エリア(管理区域レベル 1)との間に負圧の逆転が生じて、PCB 蒸気の一部が天井裏に流入した。

- 豊田事業所施設では管理区域レベル 3 に隣接し、かつ通常は人が立ち入らない天井裏区域のような一般 PCB 取扱区域が存在します。このような区域を管理できるようにするため、第 6 系統排気エリアである一般 PCB 廃棄物取扱区域においても圧力測定が出来るよう、マンメーターを設置し、常時差圧値が表示されるようにしました。今後、この一般 PCB 廃棄物取扱区域の差圧値を日常的に管理し、管理区域レベル 1 の負圧レベルより深くないようにしてまいります。

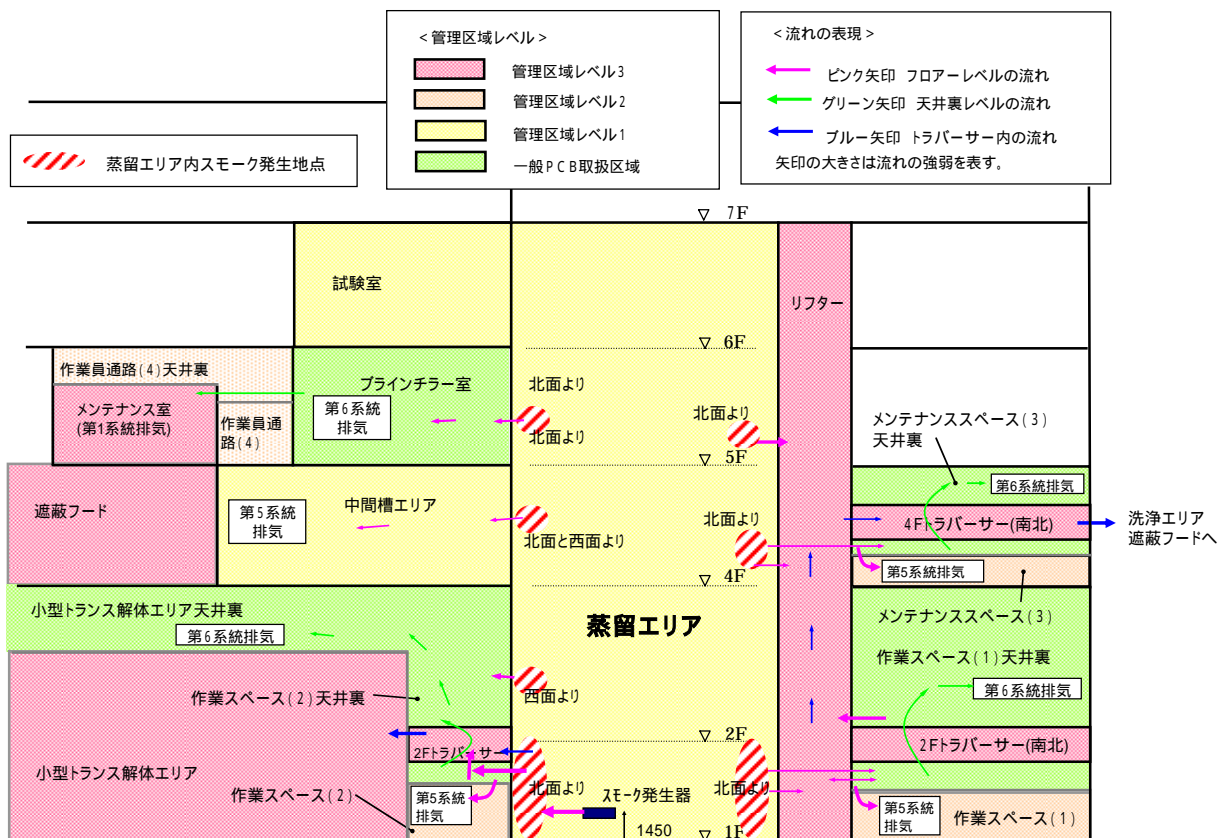
図 3-4 スモーク流立面概念図(スモークテスト結果)

小型トランスエリアの天井裏(一般 PCB 廃棄物取扱区域)の配管貫通部等の仕舞いが不十分で漏洩経路となり得る隙間が空いていた。

- 配管貫通部等の開口仕舞いを確実に密閉するよう、安全総点検において開口部の確認を行うとともにシーリング等の対策を行いました。(4.(2) 参照)
- 第 6 系統排気においても、事故時に未処理の排気が外部に排出されないよう、活性炭吸着槽を設置し、第 6 系統排気を常時活性炭処理することといたしました。
