【当初・冷却塔一次冷却水戻り配管からの冷却水漏れ】 【第1報】

- 発生日時：令和6年(2024年)12月13日(金) 8時30分頃（施設巡回点検時に異常を確認した時間）
- 発生場所：当初施設 冷却塔一次冷却水戻り配管(屋外) （非管理区域）
- 公表区分：Ⅲ
  - ・環境への影響：なし
  - ・作業員への影響：なし

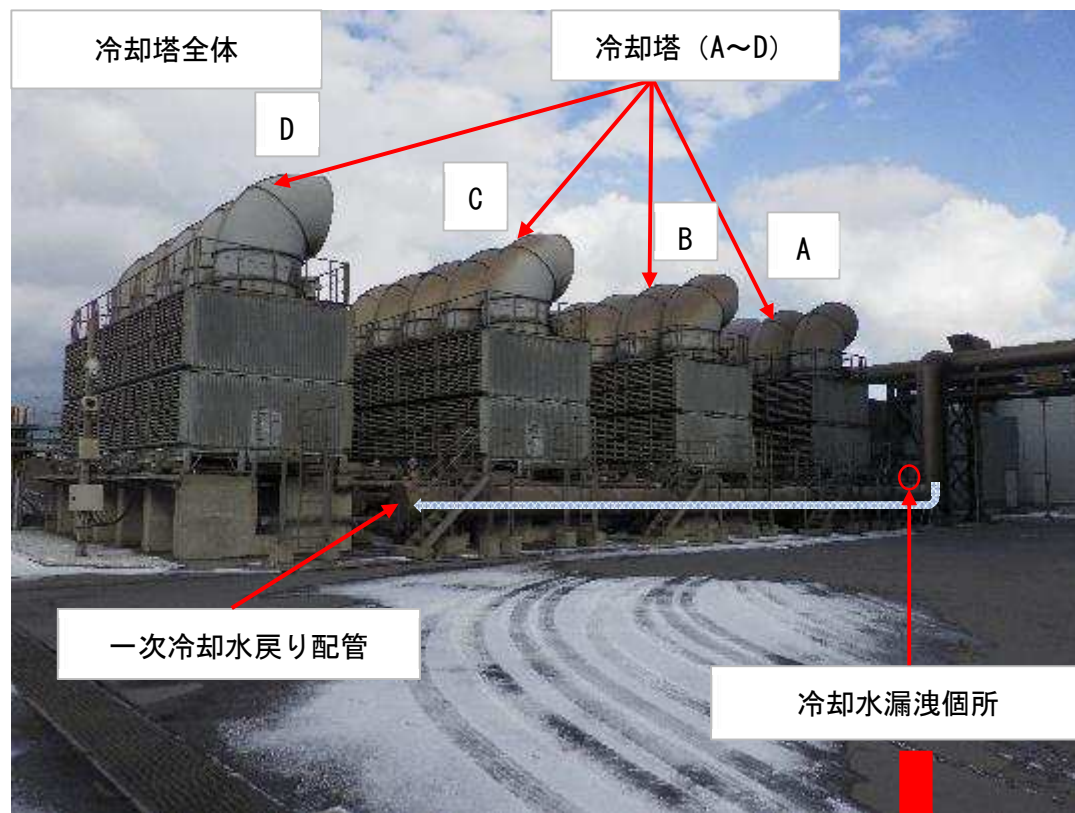
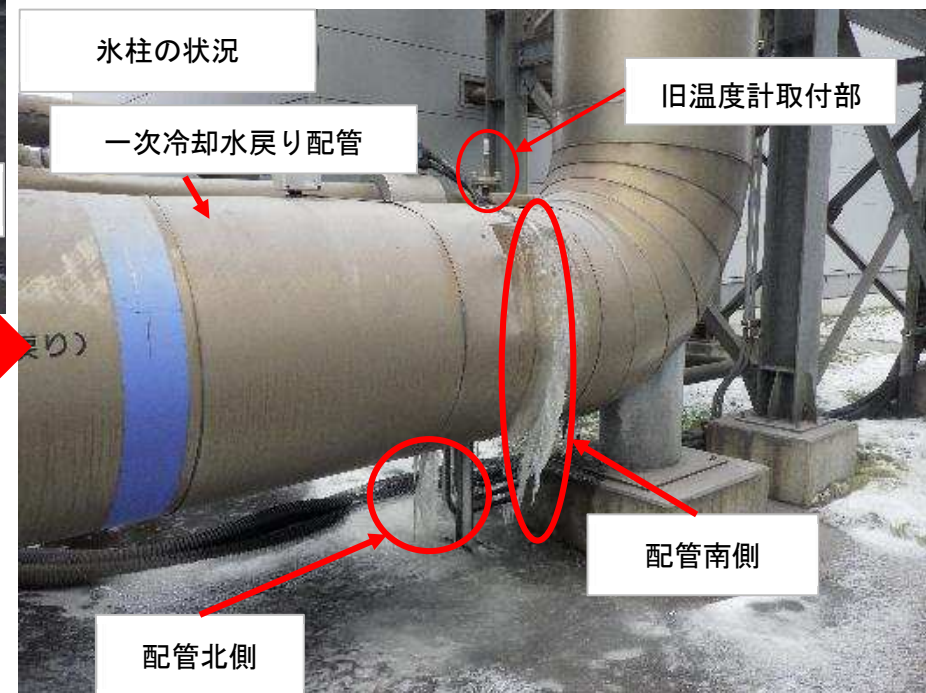
## 設備・状況写真

| 事 象 概 要 | 発 生 原 因 | 再発防止対策 |
|---|---|---|
| <ul style="list-style-type: none"><li>・ 運転会社の施設巡回点検時に、当初施設冷却塔の一次冷却水戻り配管の旧温度計取付部（現在は使用していない）に氷柱が垂れ下がっていることを確認。当該箇所から冷却水漏れが推測されたため、設備保全委託会社に調査を依頼。当該箇所周辺の保温材を取り外し調査したところ旧温度計取付部根元付近からの冷却水漏れを確認した。<br/>なお、本件による冷却水温度の上昇、処理設備への影響は認められなかった。</li><li>・ 旧温度計取付部周辺に垂れ下がっていた氷柱の大きさは、長さ0.7m程度×幅0.1m程度×厚さ0.1m程度（配管南側）+長さ1m程度×幅0.1m程度×厚さ0.1m程度（配管北側）＝0.017m<sup>3</sup>程度、一次冷却水の漏洩量は約17L（氷柱の大きさから推測）であった。</li><li>・ 冷却水は工業用水であり、PCB等の有害物質は含まれておらず、周辺環境への影響はない。</li></ul> | <ul style="list-style-type: none"><li>・ 経年劣化により旧温度計取付部根元の溶接箇所に腐食が発生したと推測。<br/>（腐食を進行させた原因について調査中）</li></ul> | <p>(1) 緊急的に次の措置を実施</p> <p>① セメントパテで漏洩箇所を修復するとともに、その上からゴムバンドを巻き付けた。この修復により冷却水の漏れが止まったことを確認した後、旧温度計取付部全体を金属製のキャップで蔽い、配管に溶接して密閉した。（12/13実施済み）</p> <p>② 屋外配管の点検強化。現在、当初施設・増設施設で行っている屋外配管の目視点検頻度を1日1回から1日2回に変更し実施している。</p> <p>(2) 再発防止対策<br/>検討中（屋外配管の総点検に着手。）</p> |
