【当初・冷却塔一次冷却水戻り配管からの冷却水漏れ】 【第2報】

- 発生日時：令和6年(2024年)12月13日(金) 8時30分頃（施設巡回点検時に異常を確認した時間）
- 発生場所：当初施設 冷却塔一次冷却水戻り配管(屋外) （非管理区域）
- 公表区分：Ⅲ
  - ・環境への影響：なし
  - ・作業員への影響：なし

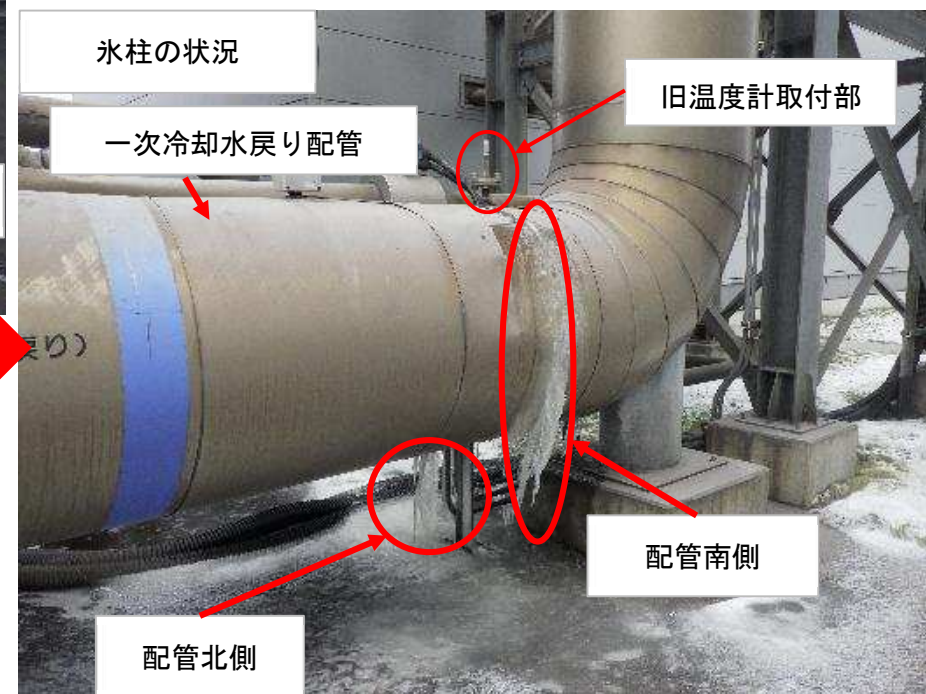
## 設備・状況写真

| 事 象 概 要 | 発 生 原 因 | 再発防止対策 |
|---|---|---|
| <ul style="list-style-type: none"><li>・ 運転会社の施設巡回点検時に、当初施設冷却塔の一次冷却水戻り配管の旧温度計取付部（現在は使用していない）に氷柱が垂れ下がっていることを確認。当該箇所から冷却水漏れが推測されたため、設備保全委託会社に調査を依頼。当該箇所周辺の保温材を取り外し調査したところ旧温度計取付部根元付近からの冷却水漏れを確認した。<br/>なお、本件による冷却水温度の上昇、処理設備への影響は認められなかった。</li><li>・ 旧温度計取付部周辺に垂れ下がっていた氷柱の大きさは、長さ0.7m程度×幅0.1m程度×厚さ0.1m程度（配管南側）+長さ1m程度×幅0.1m程度×厚さ0.1m程度（配管北側）＝0.017m<sup>3</sup>程度、一次冷却水の漏洩量は約17L（氷柱の大きさから推測）であった。</li><li>・ 冷却水は工業用水であり、PCB等の有害物質は含まれておらず、周辺環境への影響はない。</li></ul> | <ul style="list-style-type: none"><li>(1) 直接的な原因は、配管上に設置された旧温度計取付部根元の溶接箇所に開口が生じて冷却水漏れが発生した。</li><li>(2) 間接的な原因は、配管保温材の隙間から雨水が浸入し、濡れ乾きを繰り返すことによる腐食の進行に伴い当該溶接箇所の減肉が発生し開口に至ったと推測された。</li></ul> | <ul style="list-style-type: none"><li>(1) 緊急的に次の措置を実施<ul style="list-style-type: none"><li>①セメントパテで漏洩箇所を修復するとともに、その上からゴムバンドを巻き付けた。この修復により冷却水の漏れが止まったことを確認した後、旧温度計取付部全体を覆い被せるように金属製のキャップ形状の外筒を一次冷却水戻り配管に溶接して密閉した（事象発生当日12/13に処置完了）。</li><li>②下記(2)の総点検が完了するまでの間、屋外配管の点検を強化。現在、当初施設・増設施設で行っている屋外配管の巡回点検頻度を1日1回から1日2回に変更し実施している（12/13～）。</li></ul></li><li>(2) 当該類似箇所を含む当初施設屋外配管の総点検に着手（12/16～）。<br/>1/14現在、廃アルカリ貯槽、タンクヤード、ローディングステーション、冷却塔、冷却塔ポンプ排水処理設備室の現状調査を実施中（1月完了予定）。</li></ul> <p>水平展開</p> <p>増設施設についても、上記【再発防止対策】(2)の屋外配管総点検に着手（12/16～）。</p> <p>1/14現在、冷却塔、LPGボンベ庫、窒素貯蔵装置、重油タンクヤード、冷温熱源装置の現状調査を実施中（1月完了予定）。</p> |
