【屋外・北海道 PCB 処理事業所からの有価物（金属類）に基準値超 PCB 含有油が混在して払出し】 【第 2 報・最終報】

○発生日時：令和 7 年(2025 年)4 月 22 日(火) 16 時 31 分頃（運転会社が連絡を受けた時間）

○発生場所：業者敷地内(屋外)（非管理区域）

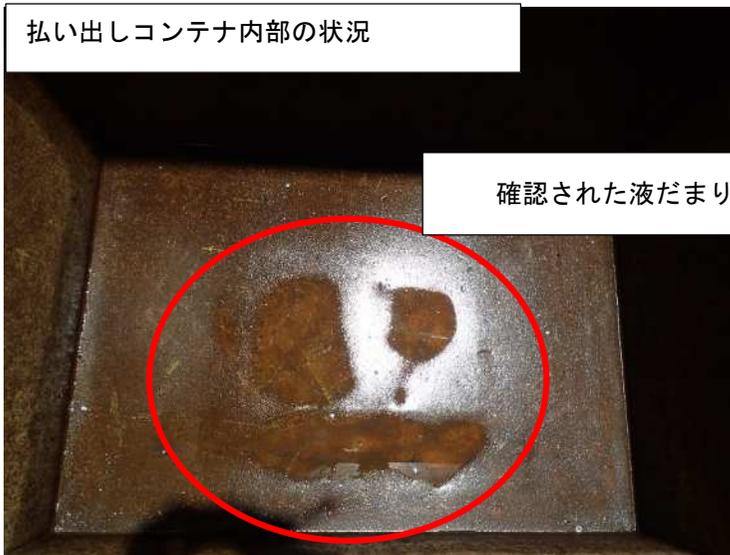
払い出しコンテナ内部の状況

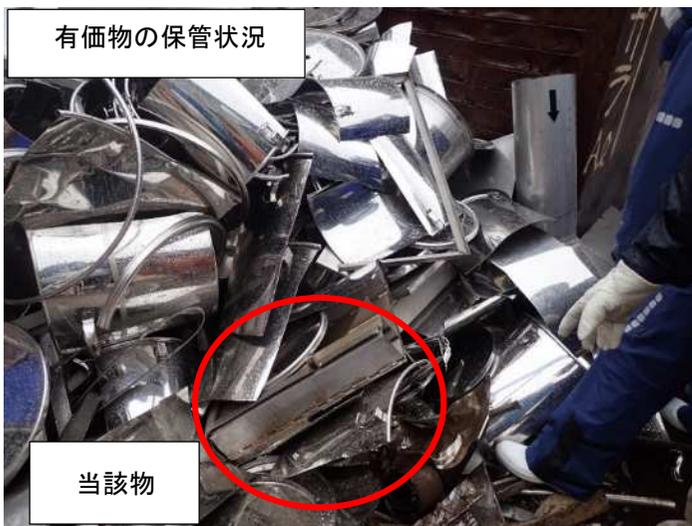
有価物の保管状況
