北海道トラブル事象(事業所から払い出した有価物(金属類)に基準値超PCB含有油が混在)の概要①

北海道トラブル事象(事業所から払い出した有価物(金属類)に基準値超PCB含有油が混在)の概要②

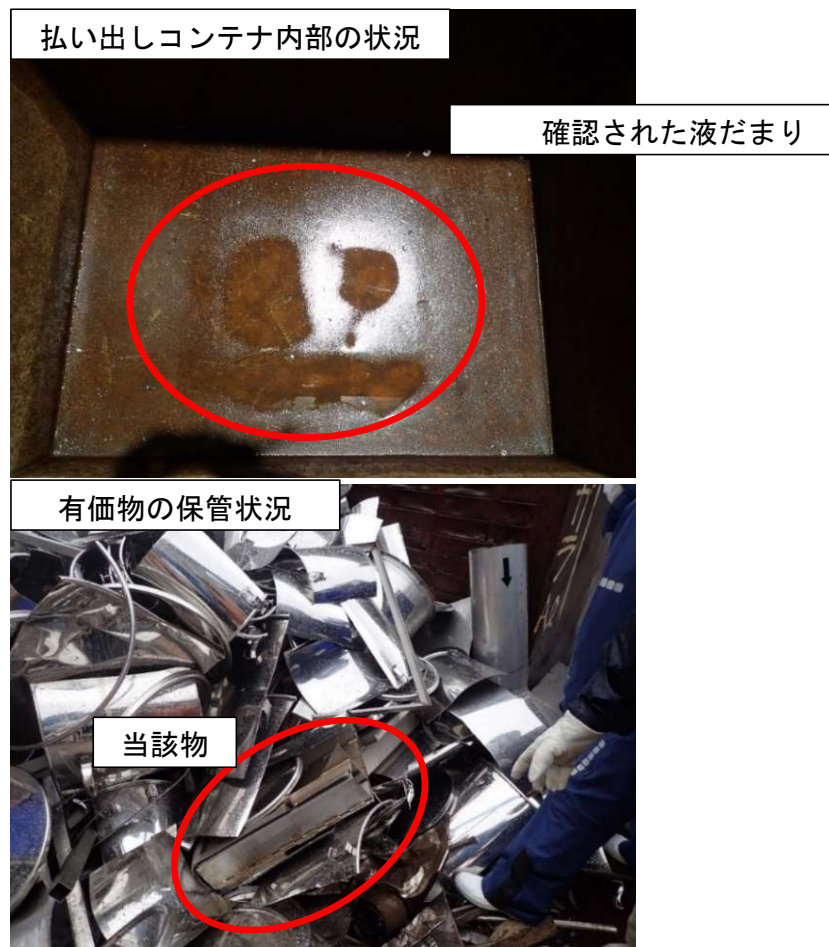
(1) 事象発生時の状況

- 当初施設の解体撤去先行工事で生じた部材を真空超音波洗浄し、卒業判定に合格したとして、有価物としてA社に払出した。A社敷地内でJESCOの搬送容器からA社所有カゴに移し替えた際、搬送容器から洗浄に用いた再生溶剤と思われる液体が流出した。
- JESCOの搬送容器の底面に残留していた液体のPCB 濃度は、270mg/kgであった。
- A社敷地を囲む排水経路の終端に設置された油水分離槽のPCB濃度を測定したところ、0.00051mg/lと排水基準値0.003mg/l以下であった。
- A社へ払い出した物は、後日全て回収し、その後現場を高圧洗浄し、その廃液を回収した。

- 解体撤去物の形状及び構造が複雑であり、液体が内部に留まりやすい箇所があったが、穴あけや半分に切断するなどの対策が不十分であった。
- 当社は解体撤去物の切断方法を具体的に工事業者に指示することが不十分であった。 など
