News Release

平成 25 年 3 月 1 日

北九州 PCB 廃棄物処理施設第 2 期施設溶剤蒸留室内での 洗浄液の漏洩の原因と対策について

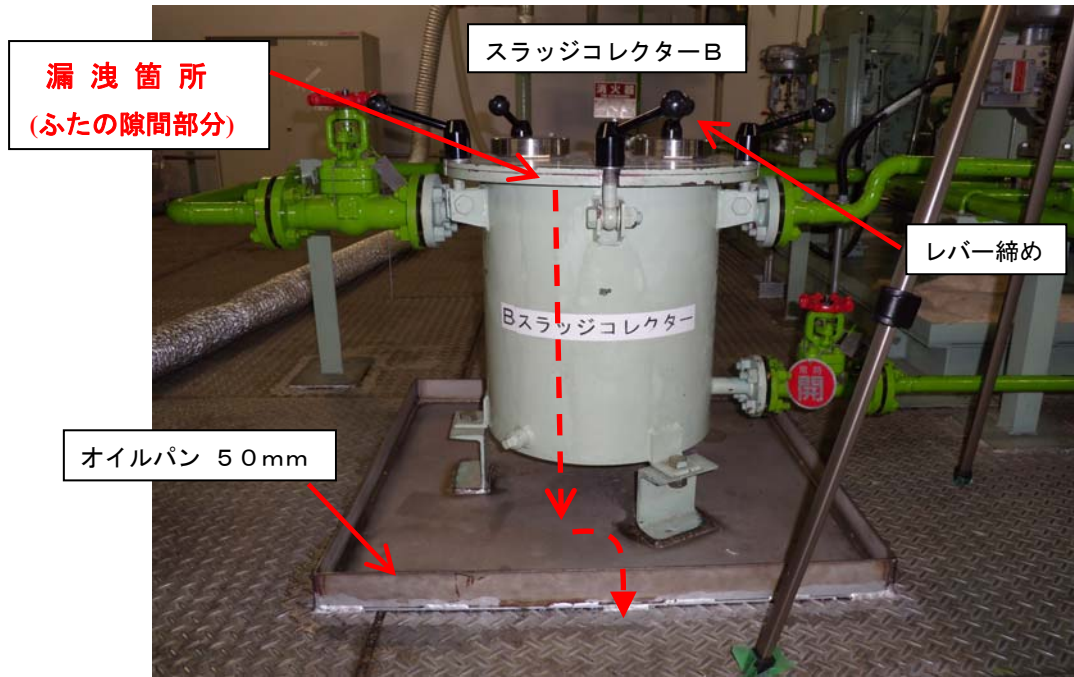
＜ 漏洩した部分(対策前)の設備写真 ＞

平成 24 年 9 月 22 日 (土) 午前 6 時頃、作業員が日常点検中に溶剤蒸留室 1 階床面に液溜まりを発見しました。直ちに、漏洩箇所を調査したところ、同室 3 階のスラッジコレクター B (浮遊固形物回収槽) 蓋部から洗浄液が漏洩し、オイルパンを越えて 2 階及び 1 階へ漏出していることを確認したため、速やかに、漏洩防止及び漏出物の回収・拭取りを実施しました。

- ・ トランス・コンデンサの内部を洗浄した洗浄液
- ・ 漏洩量 約 20 リットル (うち約 1 リットルがオイルパンから溢出)
- ・ PCB 濃度 約 11%

スラッジコレクター B 蓋で漏洩時使用していた Oリングを調査した結果、3 年間の使用により Oリングが塑性変形してシール不良となり、これにより洗浄液が漏出したものです。

- ・ スラッジコレクター B の使用中止 (3 (1) で示す対策を講じるまでの間の措置)
- ・ Oリング (シール材) を新品に交換 (他の類似設備を含む。)
