News Release

平成 25 年 2 月 1 日

北九州 PCB 廃棄物処理施設第 1 期施設 2 次洗浄室内での 洗浄液の漏洩について

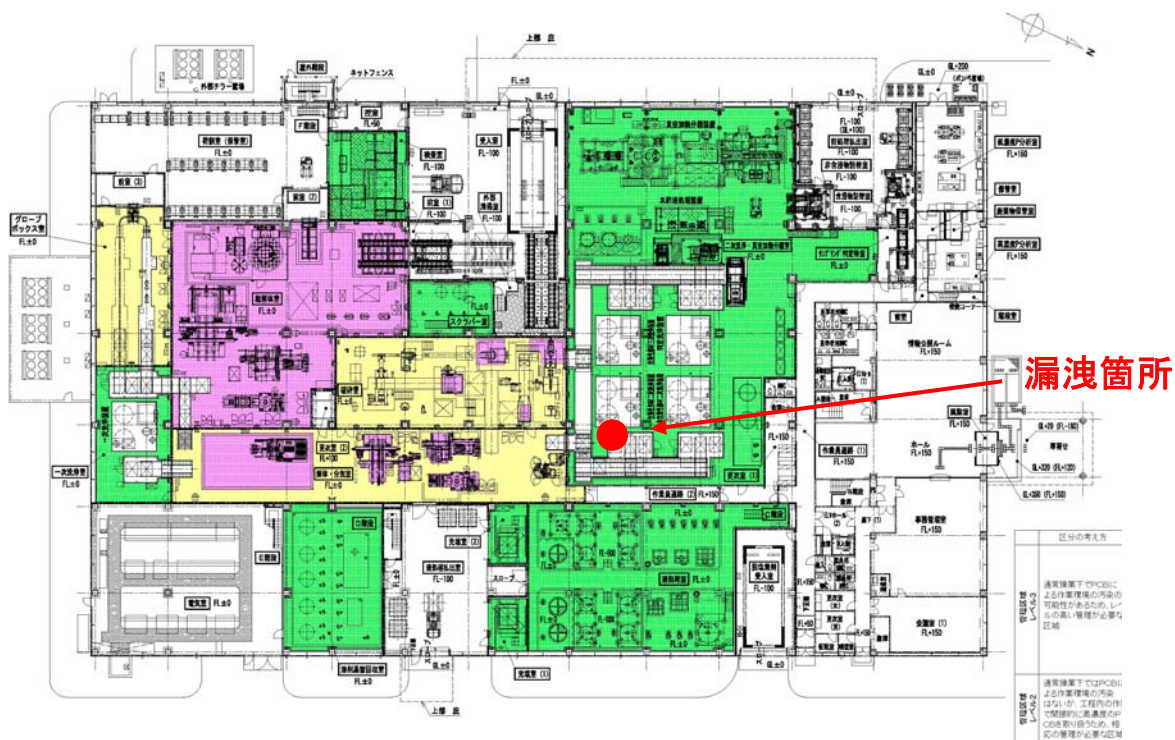
〈第1期施設(1階)平面図〉

平成 25 年 2 月 1 日午前 9 時頃、当社北九州 PCB 廃棄物処理施設第 1 期施設の 1 階にある 2 次洗浄室内の含浸物 2 次洗浄装置の熱交換器に接続していた窒素ガスホースから、トランス・コンデンサ内部の紙・木などを 2 次洗浄した洗浄液（PCB 濃度 0.17%）が約 10 リットル漏洩しました。これらの漏洩した洗浄液は、直ちに回収しました。

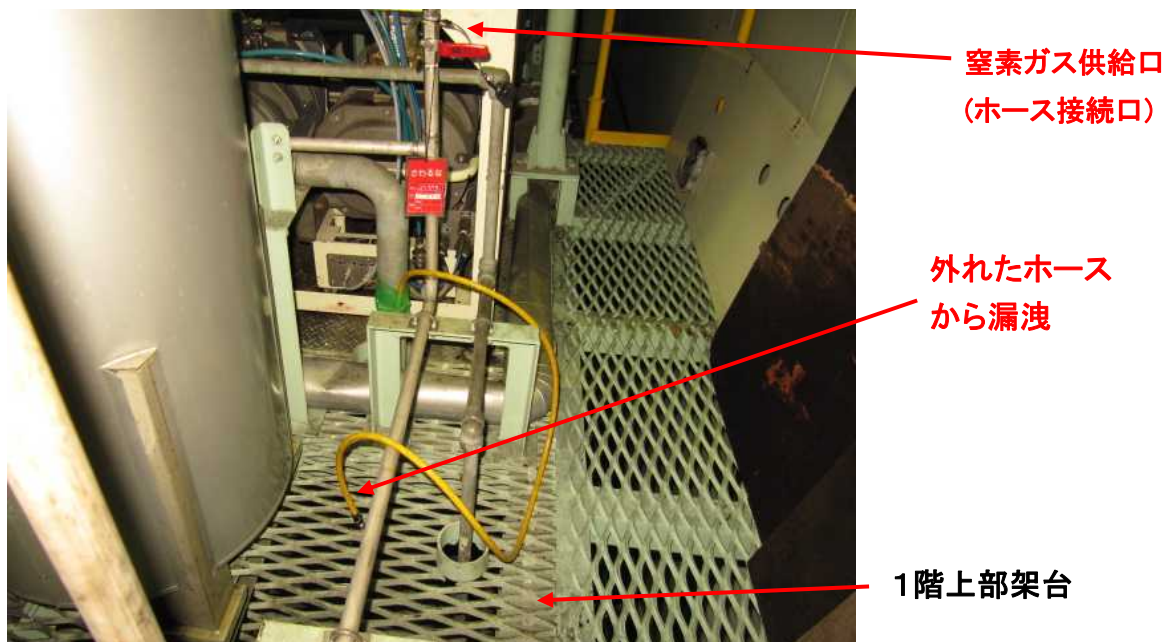
〈漏洩した部分の写真〉

原因は、熱交換器が閉塞したため、窒素ガスを送り込んで閉塞を解消する作業を行っていたところ、窒素ガスを送り込むホースが元栓から外れ、外れたホースに洗浄液が逆流して漏洩したもので、作業員のホース接続ミスにより生じたものです。

これによる PCB 等の施設外への漏洩や作業員への影響はありません。
