# 豊田PCB廃棄物処理事業だより(No.34)

## 1. 豊田PCB廃棄物処理施設の操業状況について

## 4. 設備と作業の紹介(トランス抜油・解体ライン)

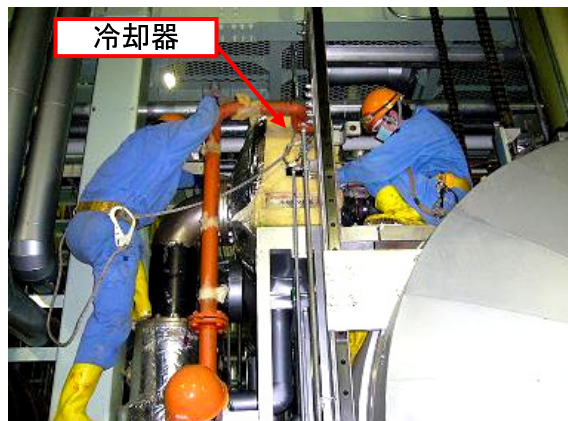
不具合が発生した冷却器の確認

昨年12月18日から1月3日までの定期点検後、4日から動作確認をしながら操業していました。しかし、14日夜に真空加熱炉の冷却器に不具合が発生したため、抜油・解体エリア、洗浄エリア内の設備を全て停止しています。

現在、不具合の原因究明及び復旧対策、関連する設備の安全確認のため、調査を継続しています。

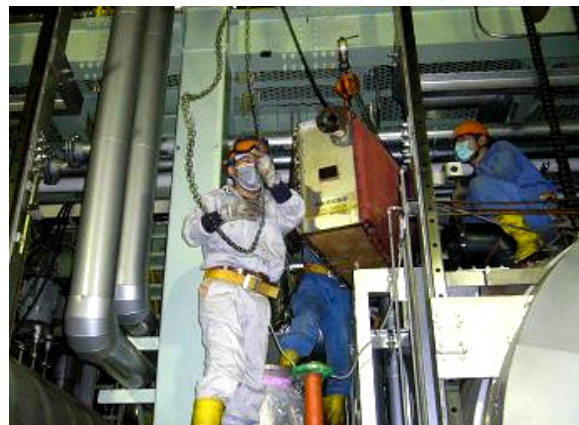
冷却器の取り外し(この後詳細調査へ)

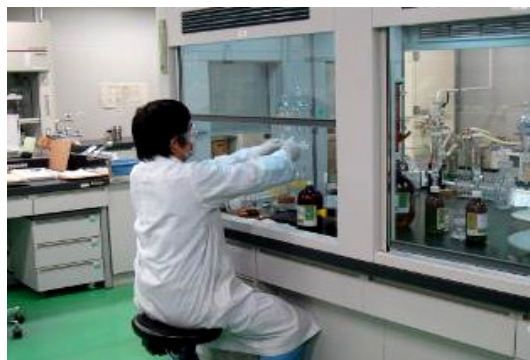
弊社施設内における分析作業

PCB廃棄物の無害化処理の完了は、各部材ごとに国が定めた分析方法で確認します。全ての部材について、分析結果が基準値以下であることを確認し、無害化処理を完了します。

豊田PCB廃棄物処理施設では、この卒業分析が正確であるかを検証するため、外部分析機関の結果と比較し、定期的に確認しています。

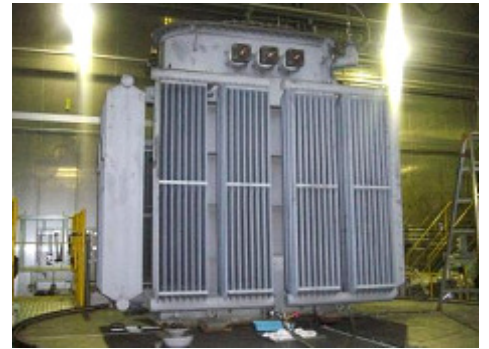
大型トランスの例

おおむね1.6トンを超える大きなトランスは大型解体ラインで、それより小さいトランスは小型解体ラインで処理します。

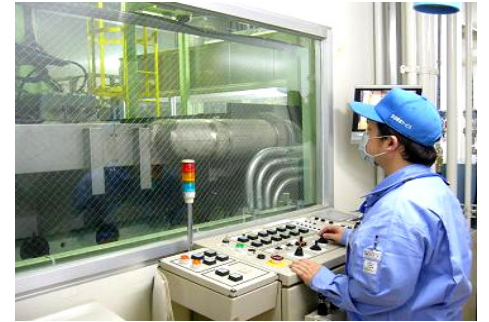
遠隔操作による小型トランス解体作業

トランス抜油・解体ラインの作業工程は、大型・小型とも基本的に下図のとおりです。相違点は、小型解体ラインでは作業員が遮蔽フード外で遠隔操作を行い自動搬送しますが、大型解体ラインでは作業員が遮蔽フード内でクレーンの玉がけ等の準備作業を行います。

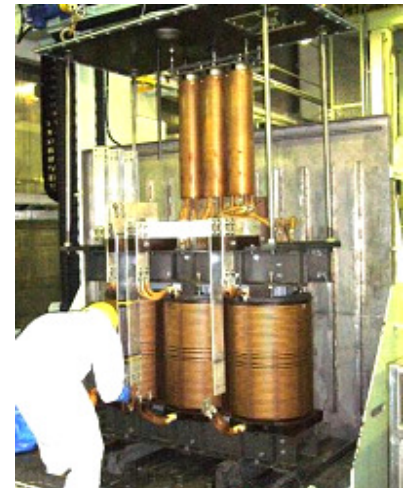
取り出された大型トランスのコア

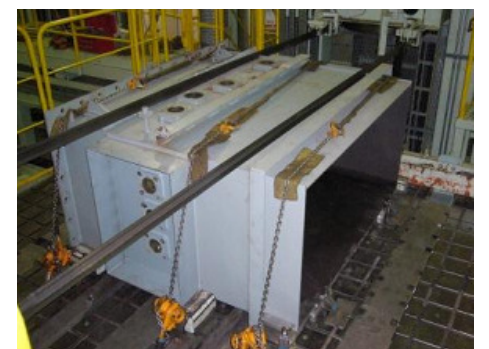
上蓋切断された缶体
