# 受入・分別施設（大熊②工区、第1期）における 空間線量率の測定地点（連続測定）

# 受入・分別施設（大熊②工区、第1期）における 空間線量率の測定結果（連続測定）

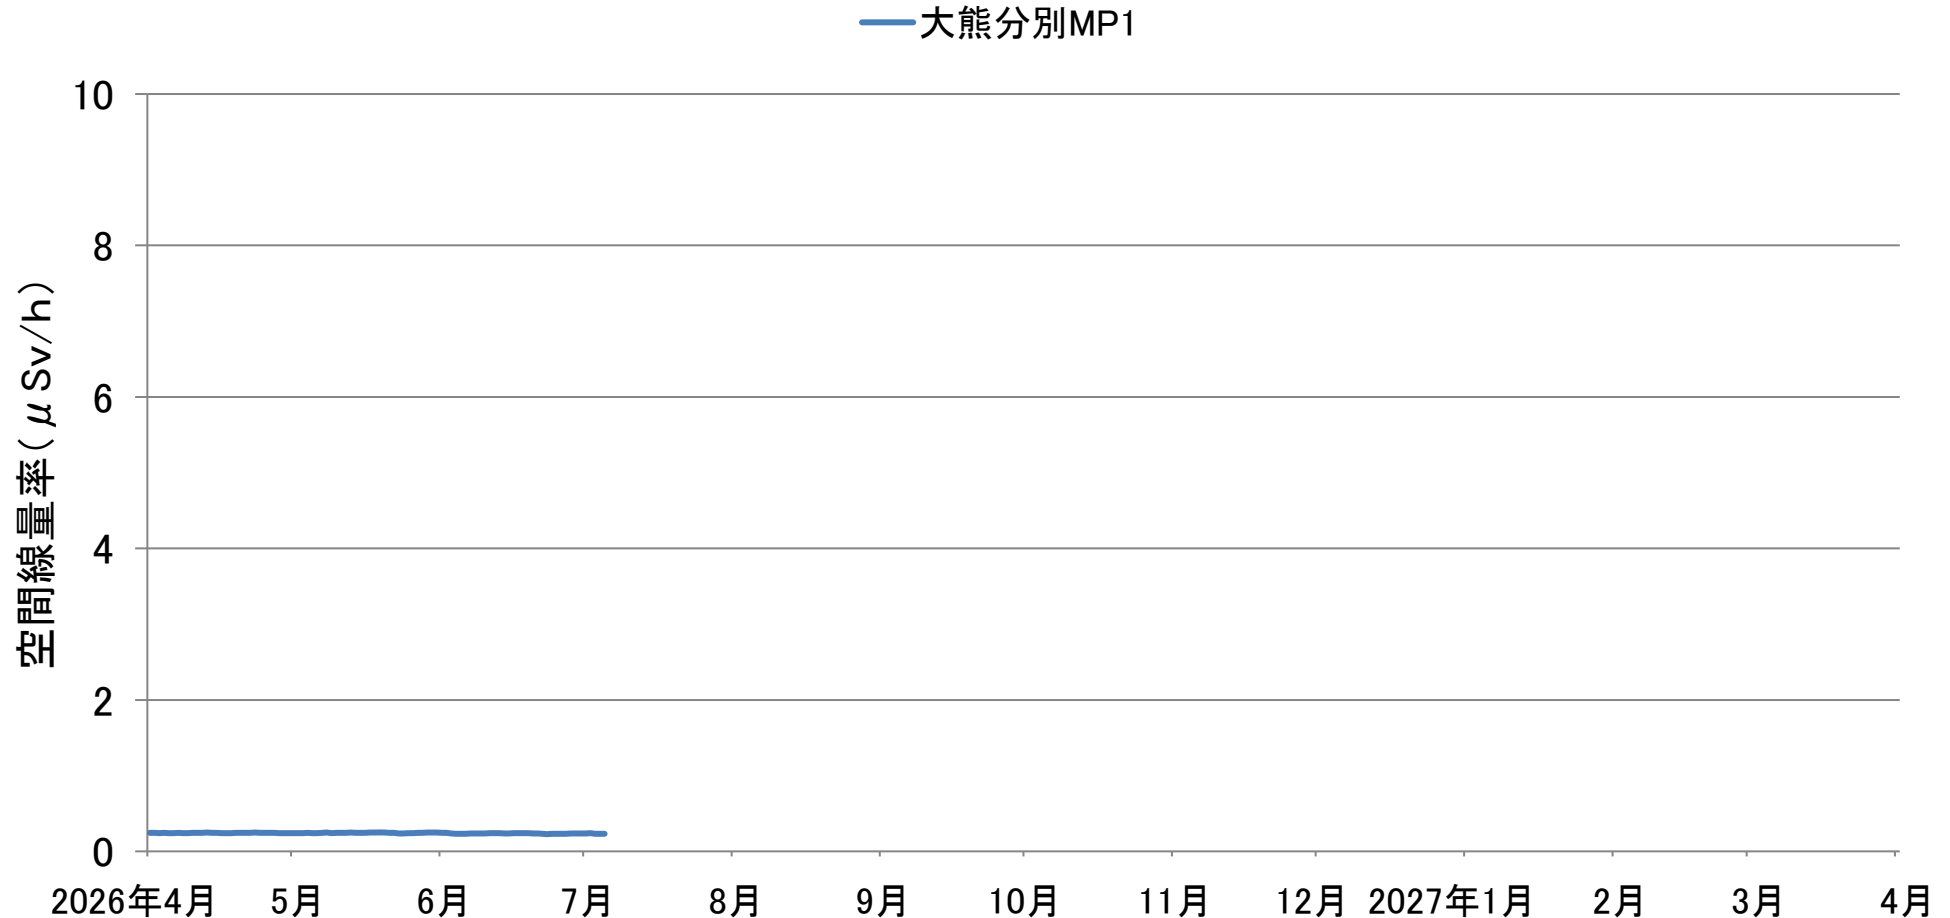
○空間線量率は、降雨による変動が見られたが、通常の変動の範囲内で推移している。

受入・分別施設（大熊②工区、第1期）境界における空間線量率の推移（連続測定）  
（2026年4月1日～7月5日）
