# 受入・分別施設（大熊①工区）における 空間線量率の測定地点（連続測定）

# 受入・分別施設（大熊①工区）における 空間線量率の測定結果（連続測定）

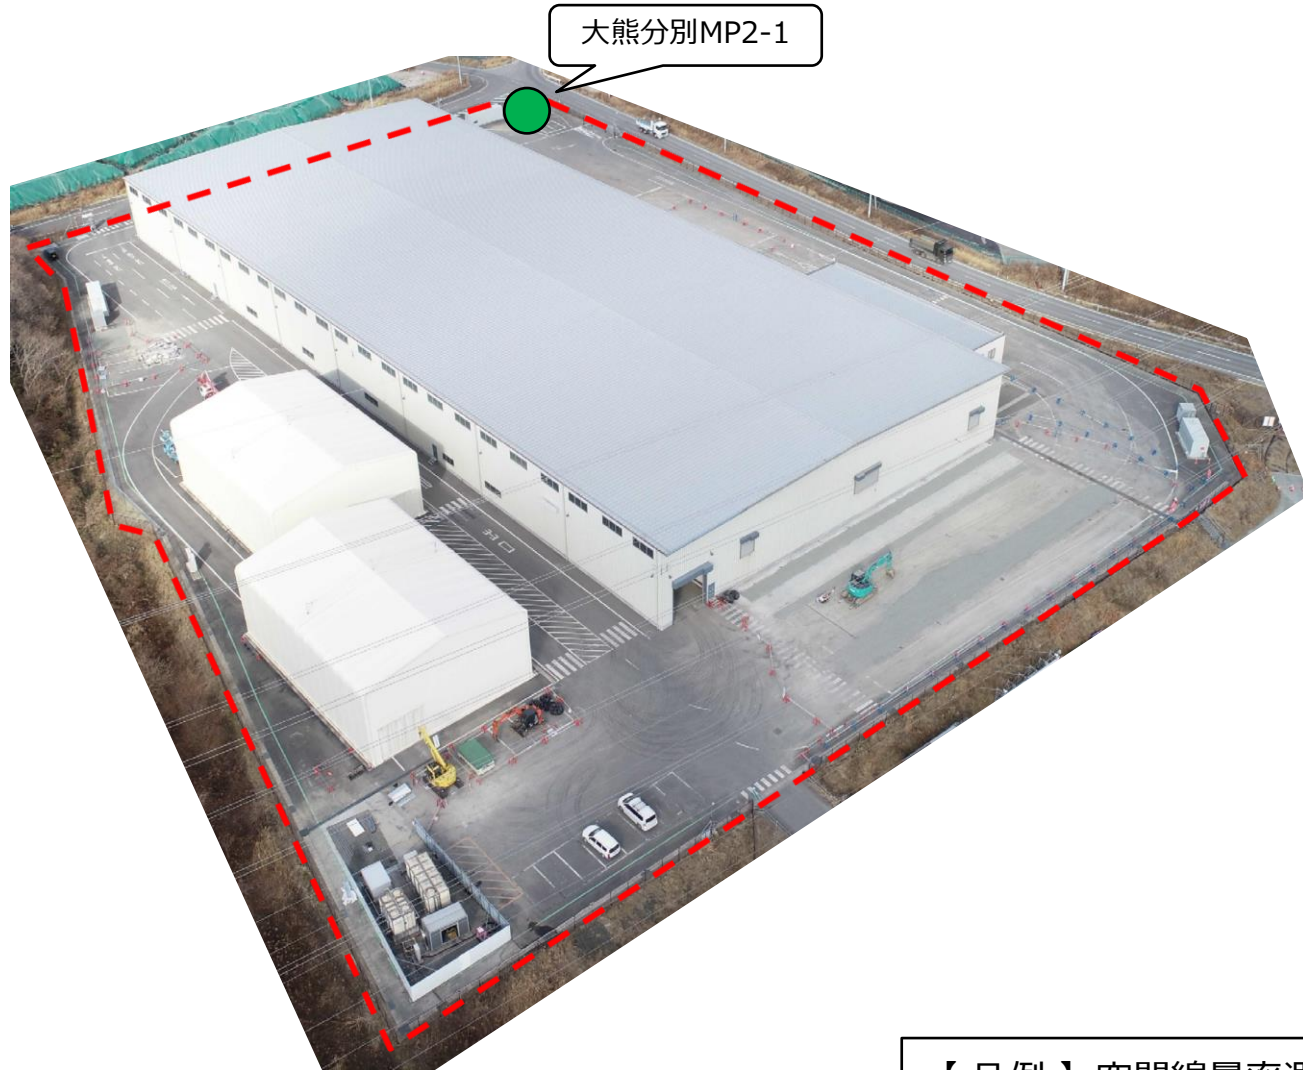
【 凡例 】 空間線量率測定地点

●：リアルタイムデータ自動送信

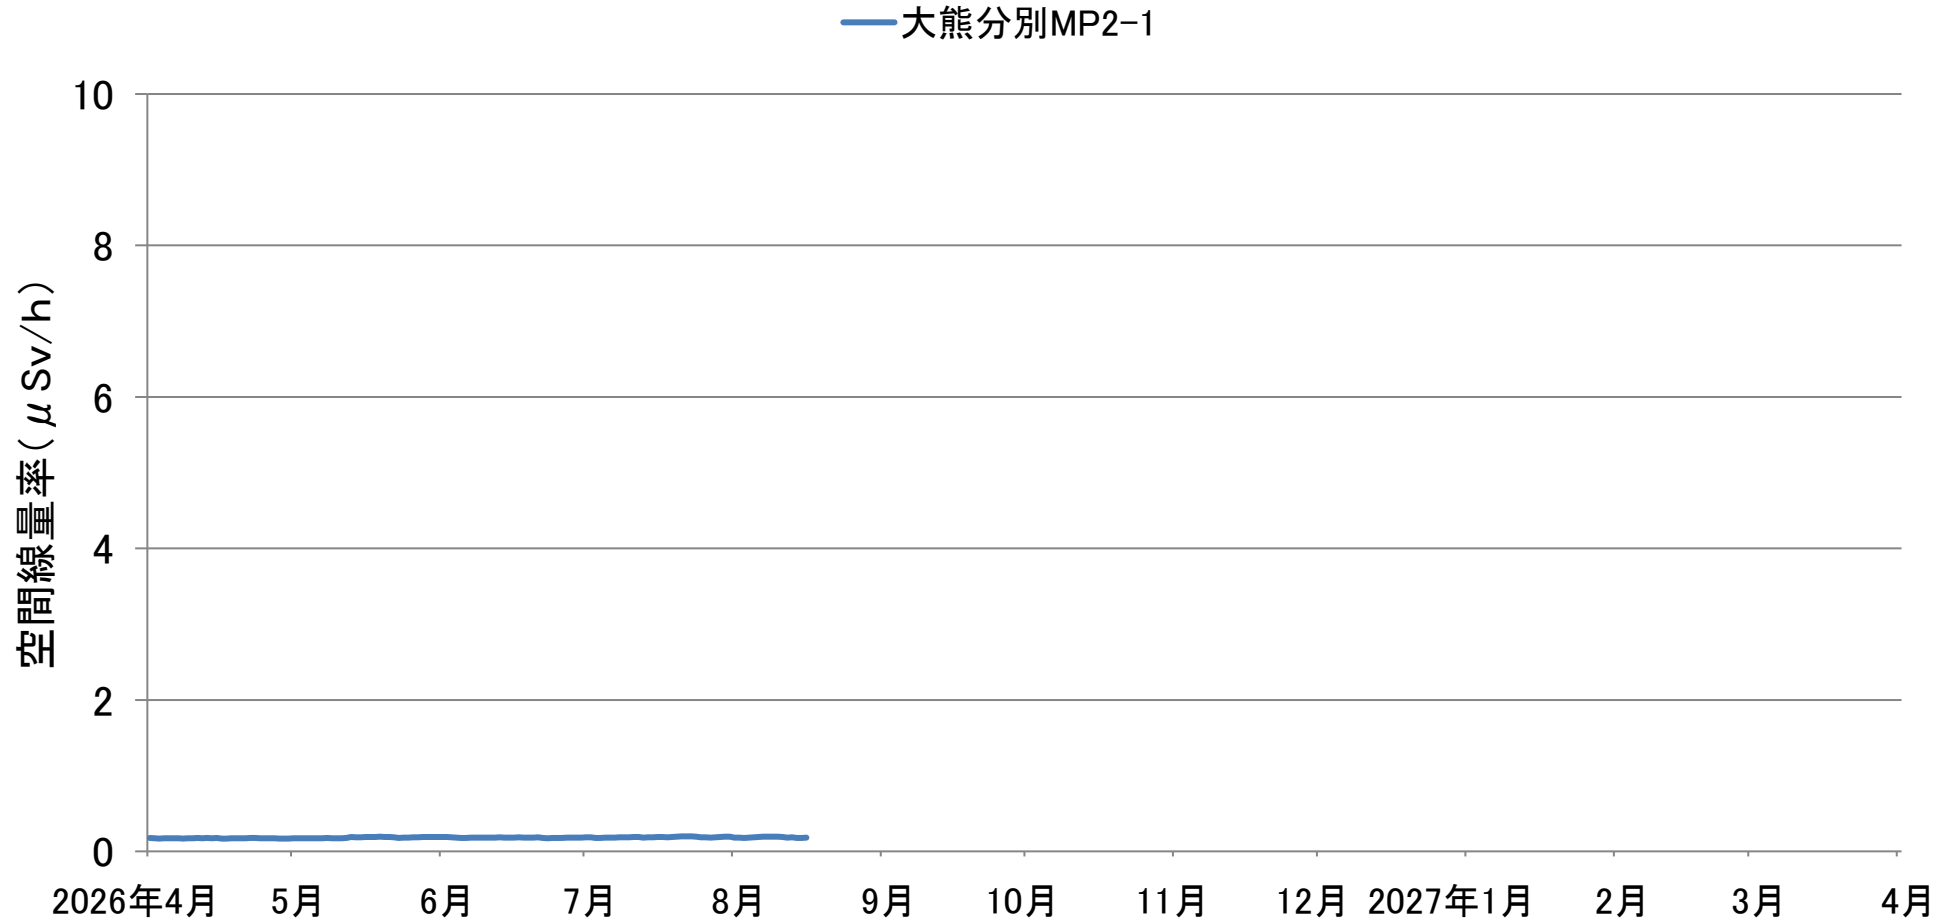
○空間線量率は、降雨による変動が見られたが、通常の変動の範囲内で推移している。

受入・分別施設（大熊①工区）境界における空間線量率の推移（連続測定）  
（2026年4月1日～8月16日）
