# 受入・分別施設（大熊②工区、第1期）における 空間線量率の測定地点（連続測定）

# 受入・分別施設（大熊②工区、第1期）における 空間線量率の測定結果（連続測定）

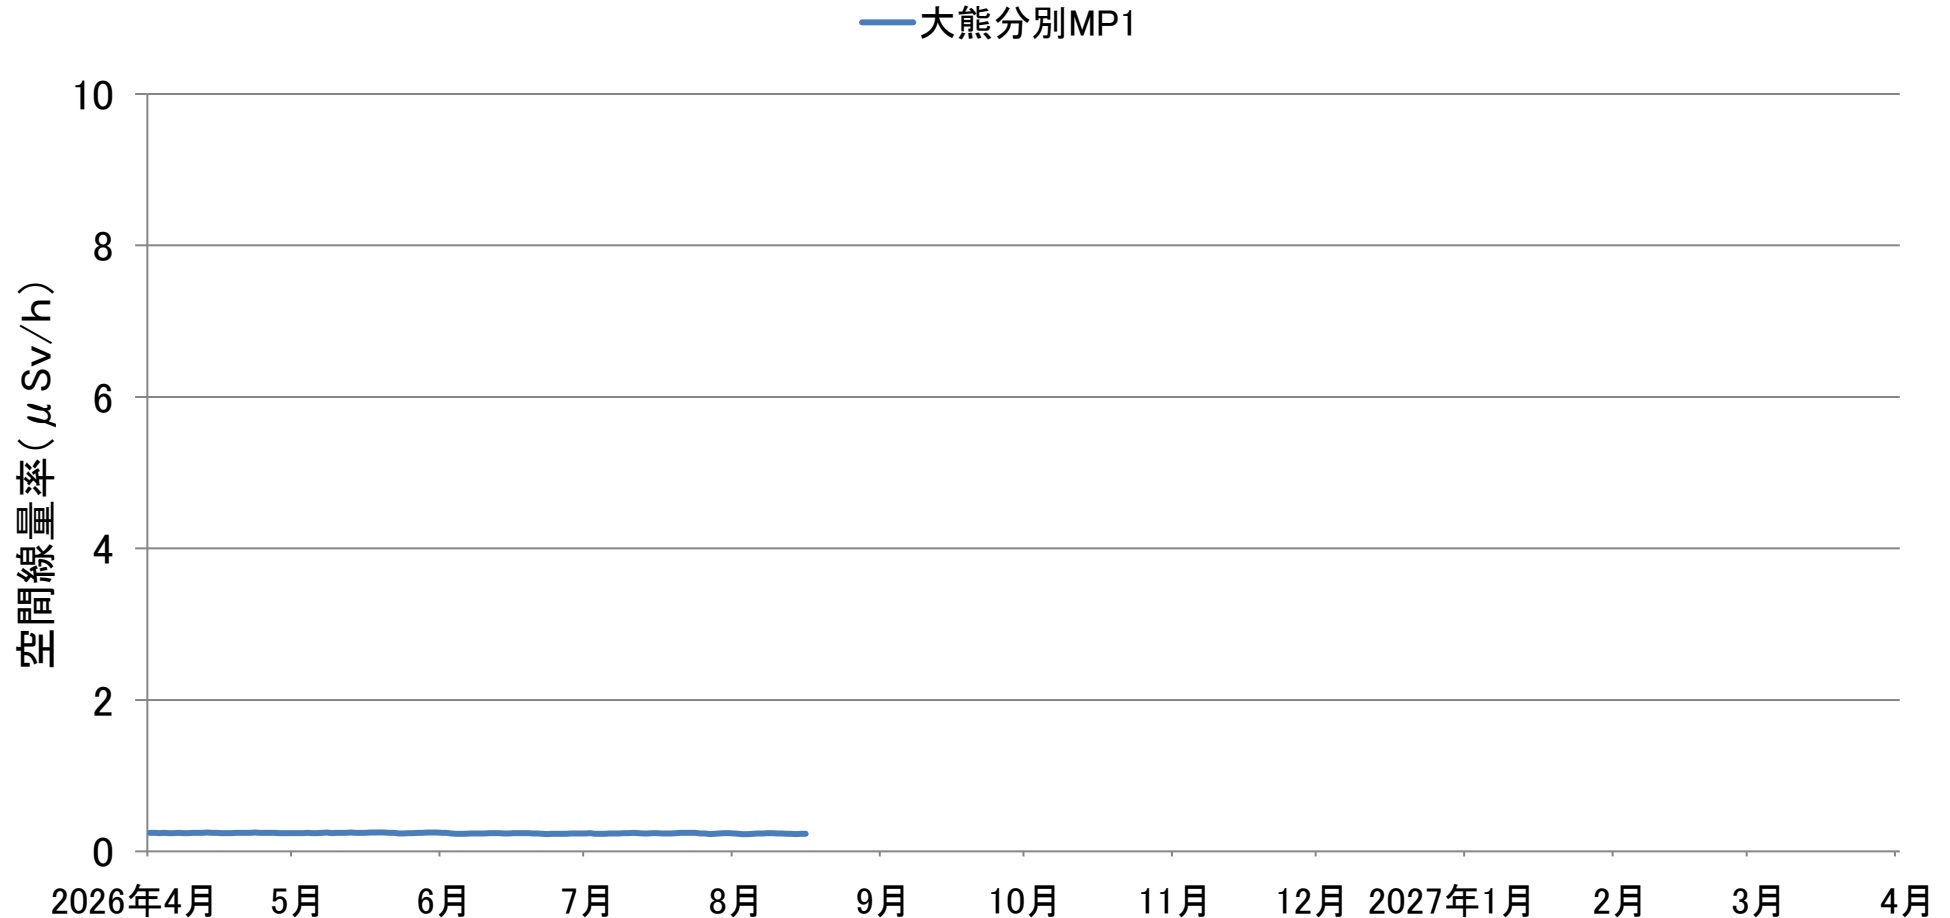
○空間線量率は、降雨による変動が見られたが、通常の変動の範囲内で推移している。

受入・分別施設（大熊②工区、第1期）境界における空間線量率の推移（連続測定）  
（2026年4月1日～8月16日）
