# 土壌貯蔵施設（大熊③工区）における 空間線量率の測定地点（連続測定）＜貯蔵中＞

# 土壌貯蔵施設（大熊③工区）における 空間線量率の測定結果（連続測定）

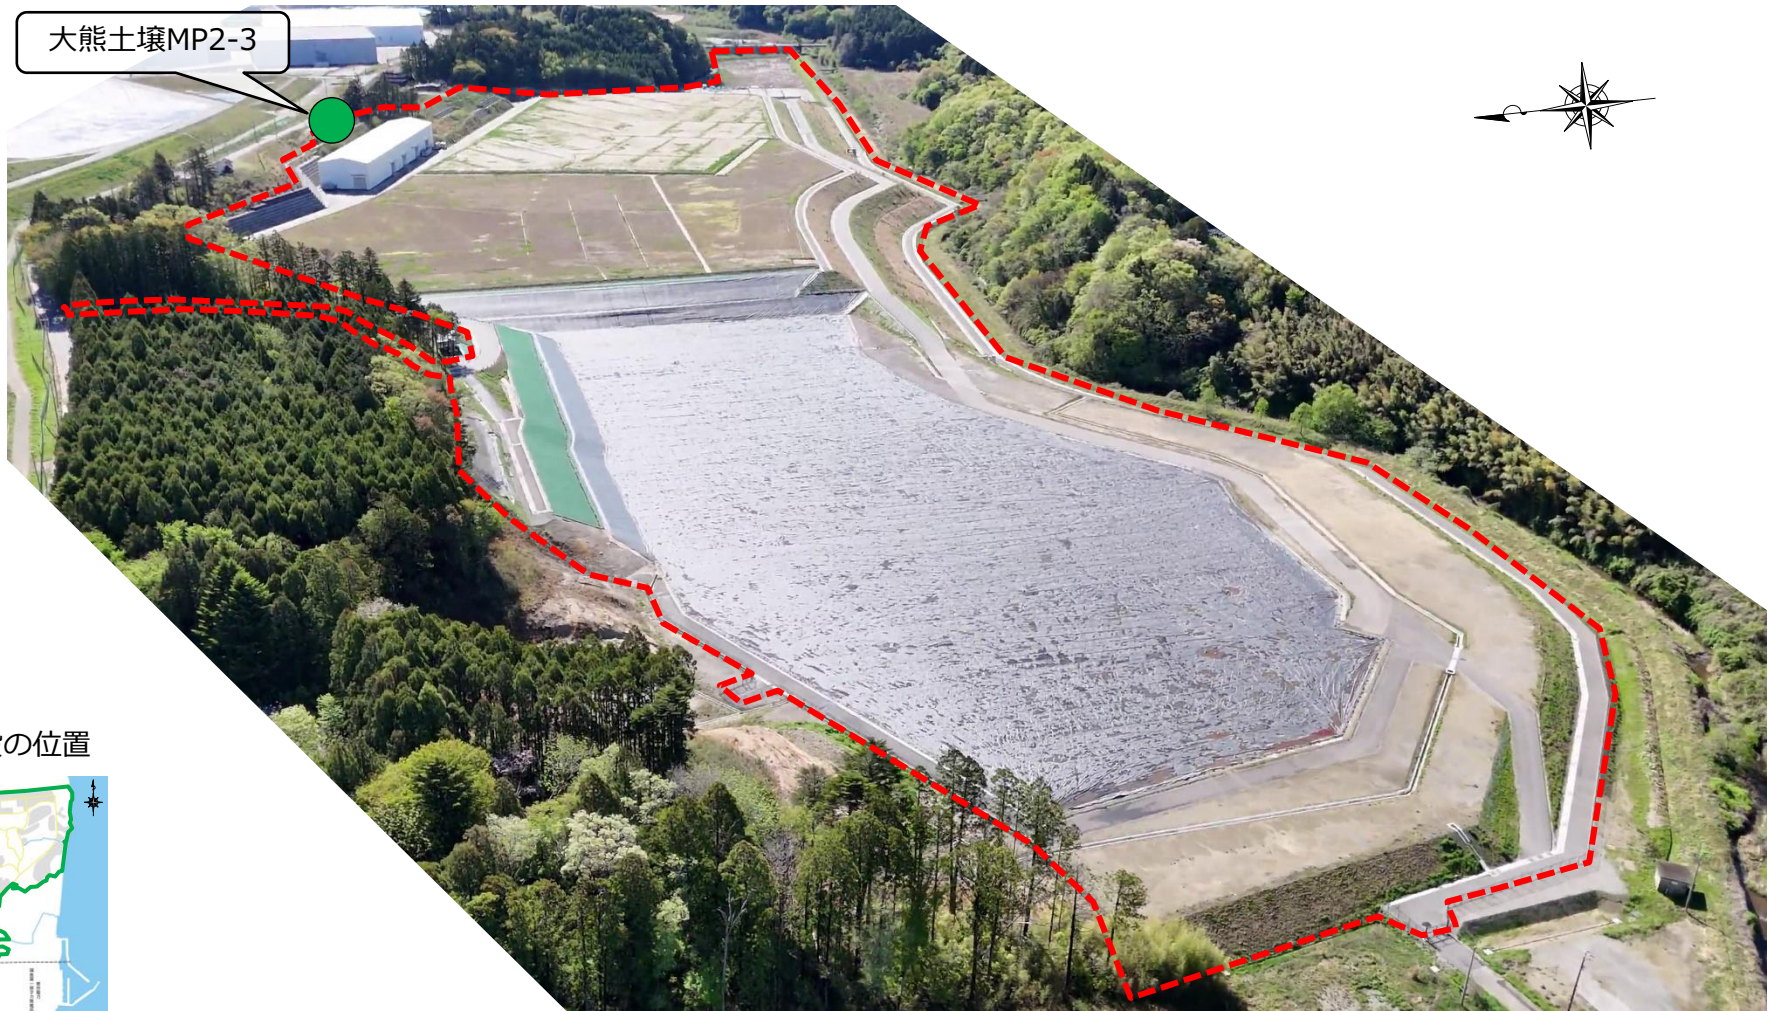
【 凡例 】 空間線量率測定地点

● : リアルタイムデータ自動送信

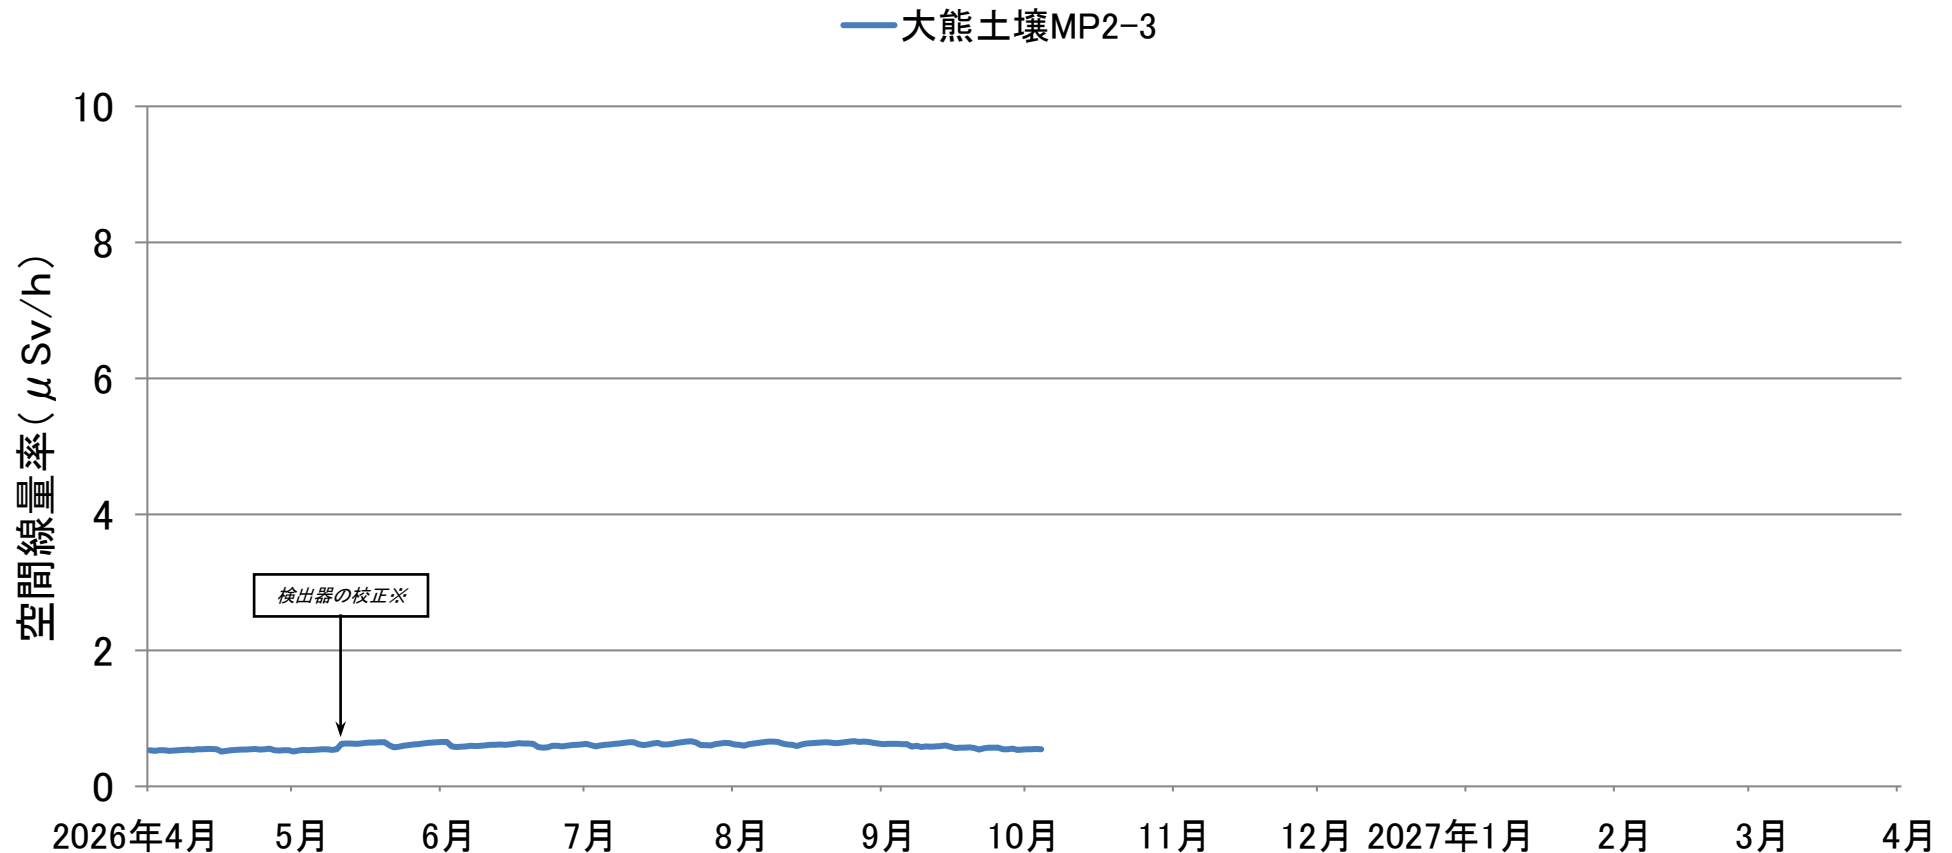
○空間線量率は、降雨による変動が見られたが、土壌貯蔵施設による周辺への影響は見られなかった。

土壌貯蔵施設（大熊③工区）境界における空間線量率の推移（連続測定）  
（2026年4月1日～10月4日）

※ 5/11 検出器の校正を行った。
