# 受入・分別施設(双葉②工区)における 空間線量率の測定地点(連続測定)

# 受入・分別施設(双葉②工区)における 空間線量率の測定結果(連続測定)

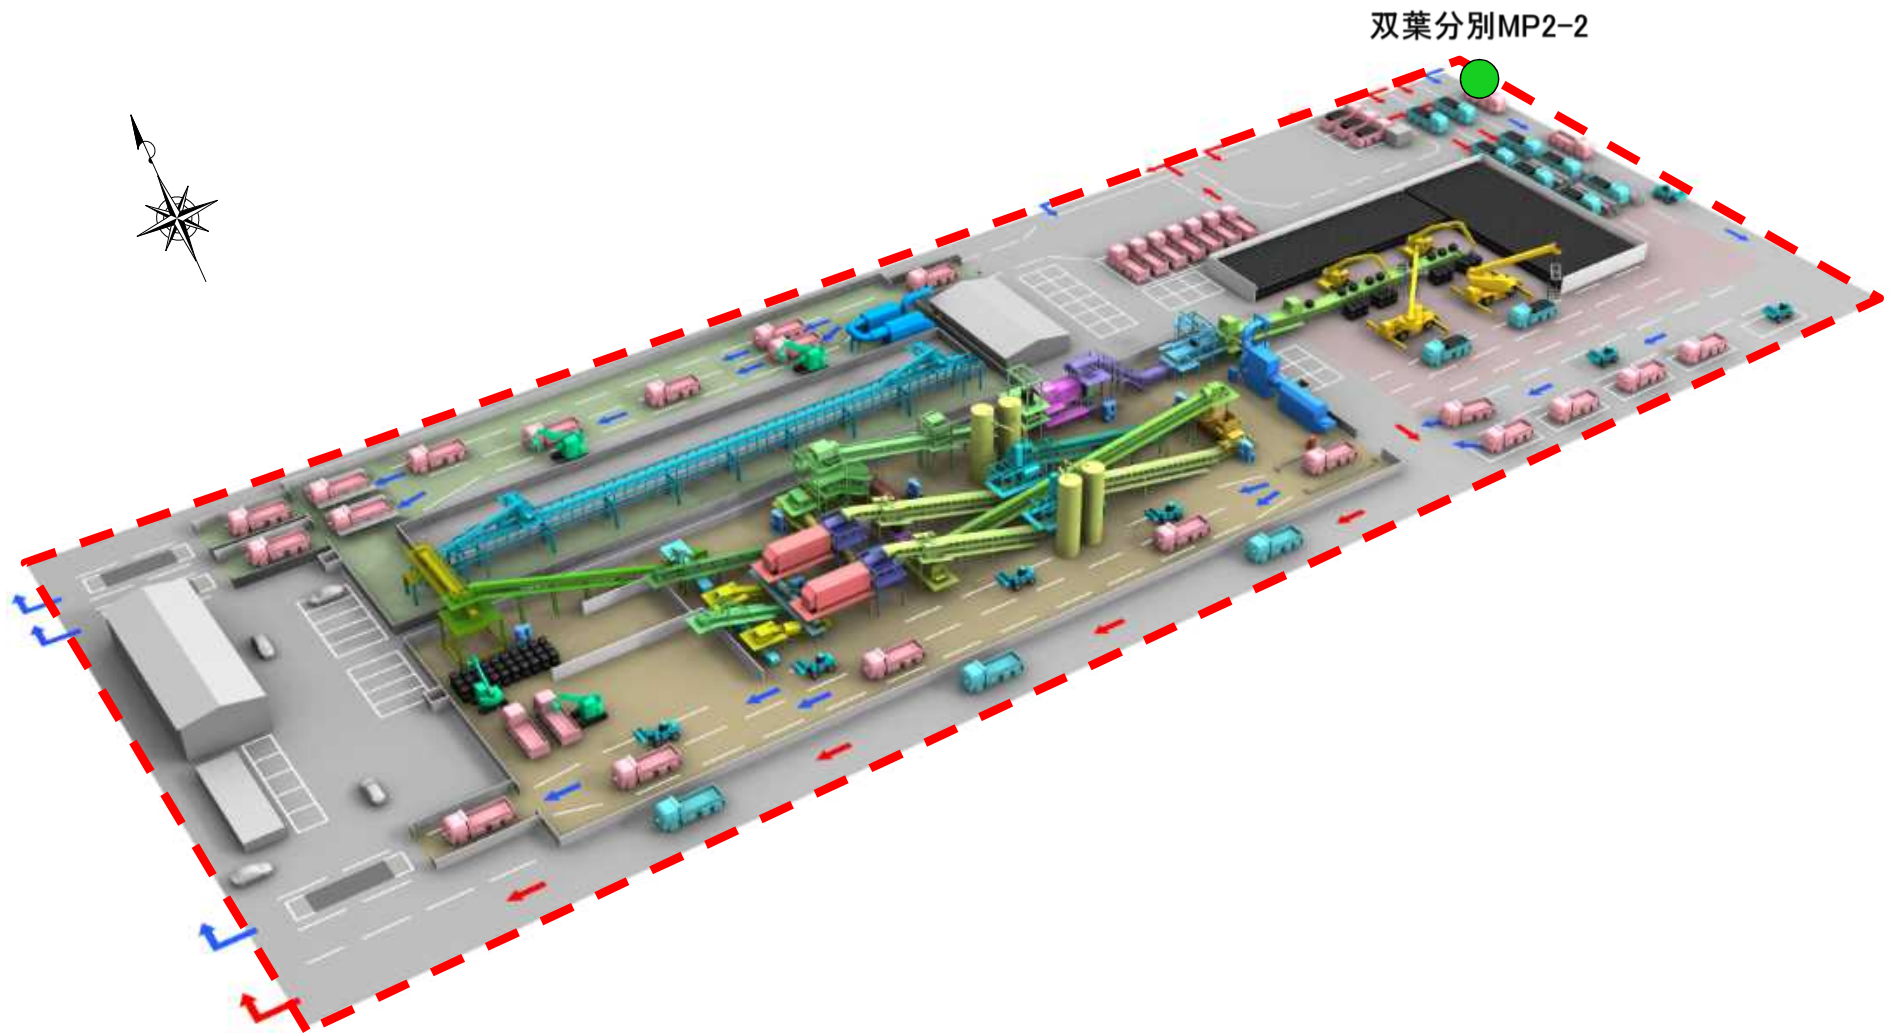
★:施設の位置

【凡例】空間線量率測定地点

● リアルタイムデータ自動送信

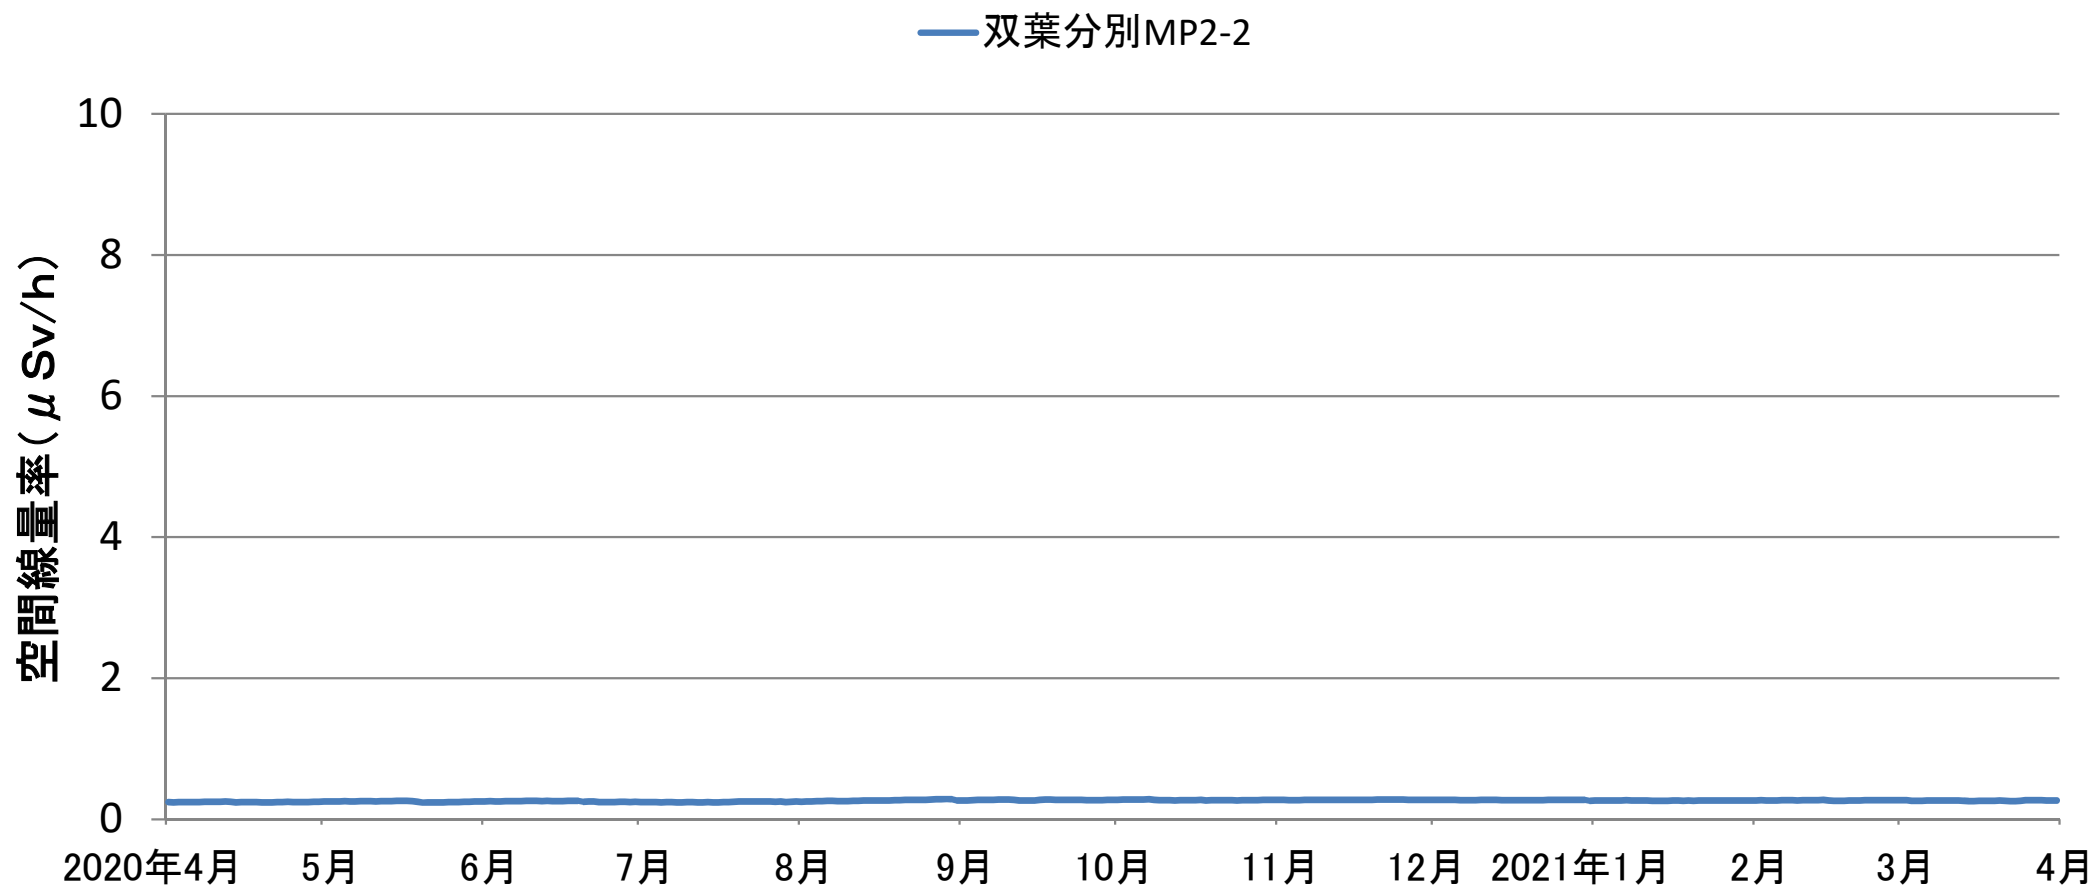
○ 降雨・積雪の影響による変動が見られたが、除去土壌等の搬入、処理による周辺への影響は見られなかった。

受入・分別施設(双葉②工区)境界における空間線量率の推移(連続測定)  
(2020年4月1日～ 2021年3月31日)
