News Release

平成 22 年 2 月 19 日

北九州 PCB 廃棄物処理施設 1 期施設粗解体室内での洗浄液の漏洩について

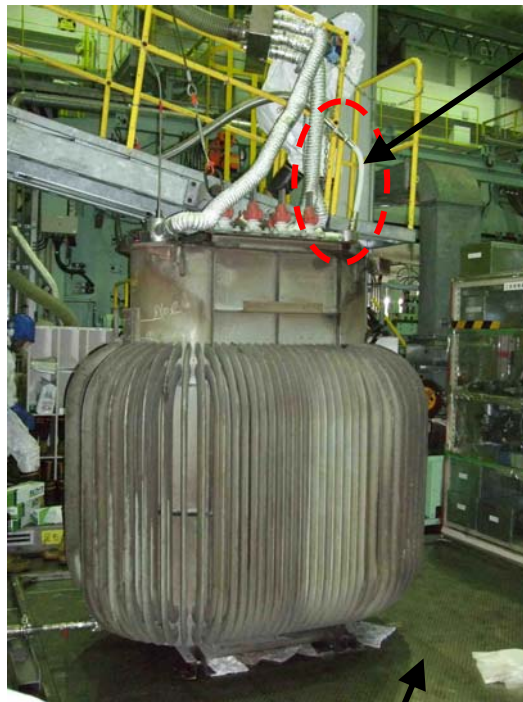
<漏洩した部分の写真>

平成 22 年 2 月 19 日午前 7 時 11 分頃、当社北九州 PCB 廃棄物処理施設第 1 期施設 1 階にあります粗解体室内の大型トランス洗浄ステーションで、PCB 油を抜油した後のトランスを自動循環洗浄中にテフロン製の洗浄用ホースから、洗浄液(PCB 濃度は現在測定中)が洗浄ステーションの下にあるセイフティネットのオイルパン(4,090 mm×3,190 mm)内に約 150 リットル漏洩しました。

漏洩した
テフロン製の洗浄用ホース

オイルパン（防液堤高さ：約 50mm）

直ちに循環洗浄を停止し、オイルパンに溜まった洗浄液を回収しました。
