平成 21 年 8 月 9 日

北九州 PCB 廃棄物処理施設第 2 期施設プラズマ分解炉室内での火災について

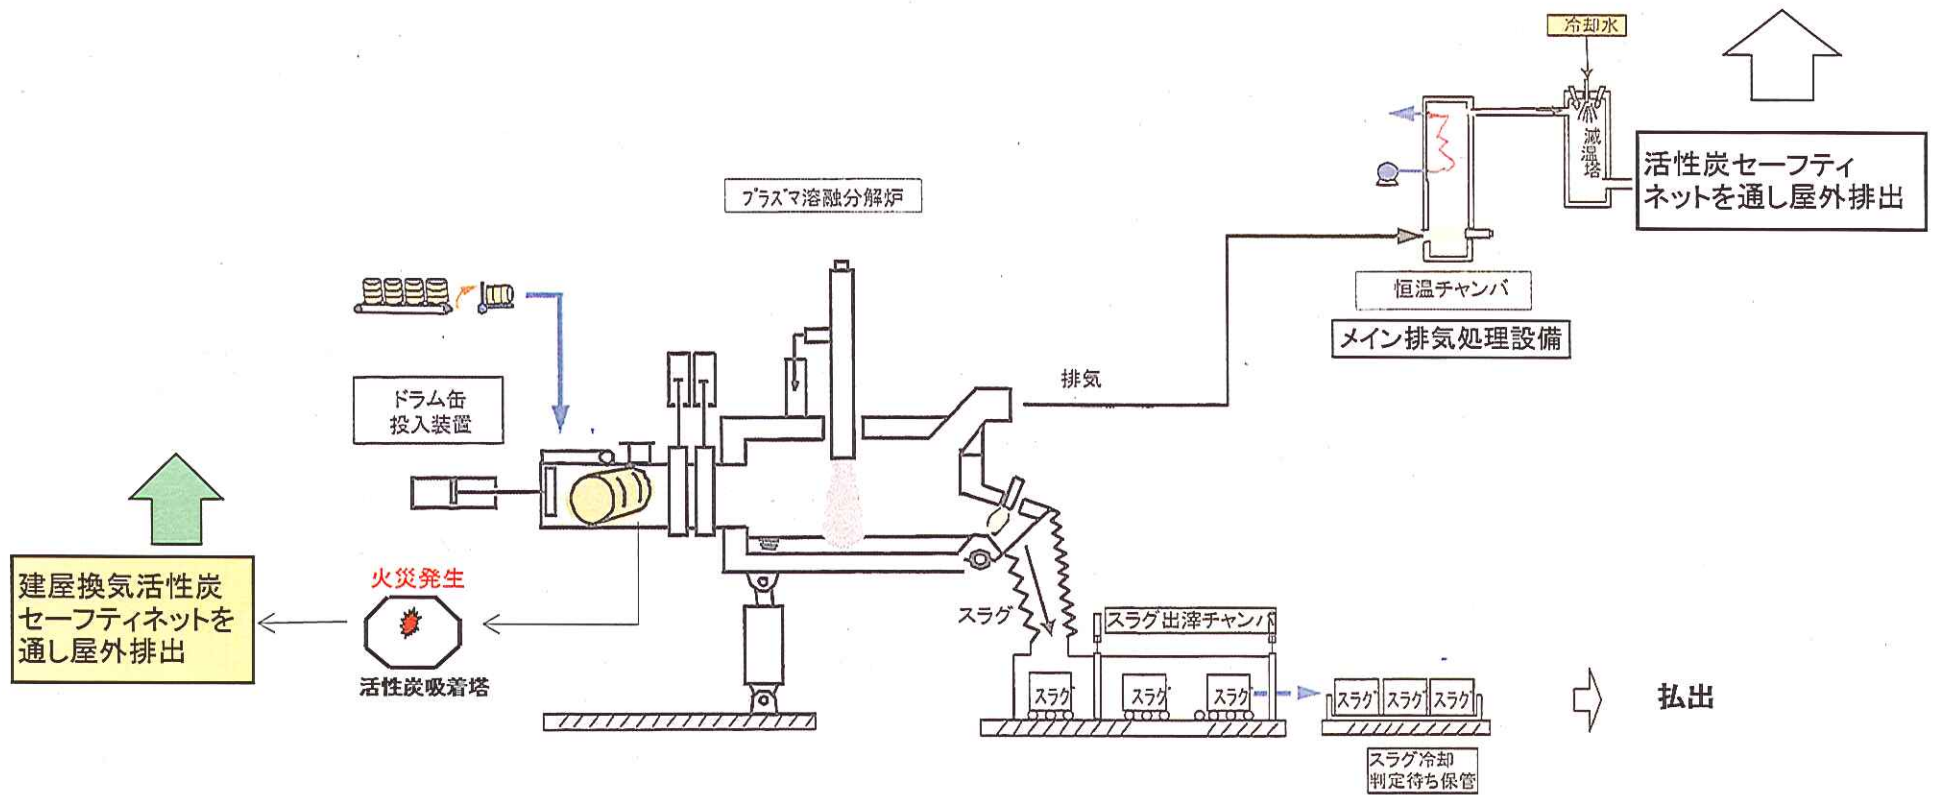
プラズマ溶融分解設備概念図

- (1) 発生時間 13 時 24 分頃 火災報知器発報 直ちに関連設備を停止
13 時 28 分 自衛消防により初期消火開始後、消防に通報
- (2) 火災内容 活性炭吸着塔(1650 mm×1260 mm×高さ 1300 mmの鉄製の箱)の内部で火災が発生し外部の鉄板の表面塗装が焦げたものと推定されます。
- (3) 鎮火確認 14 時 05 分 消防が確認
- (4) 施設外への影響 施設外へ PCB 等の漏洩はありません。
(オンラインモニタリングにより確認)
- (5) 被害状況 作業員の被害はありません。また火災箇所以外への延焼はありません。
- (6) 出火原因 現在調査中です。
- (7) 原因究明と再発防止措置
原因を究明し、適切な再発防止措置を講じます。これらの点につきまして、行政からの確認をいただき、その上で設備を再開することといたします。
