# 第51回 環境安全委員会 資料 2

## 東京PCB処理事業所 PCB廃棄物処理施設の解体撤去の 進捗状況

2024年12月2日  
中間貯蔵・環境安全事業株式会社  
東京PCB処理事業所

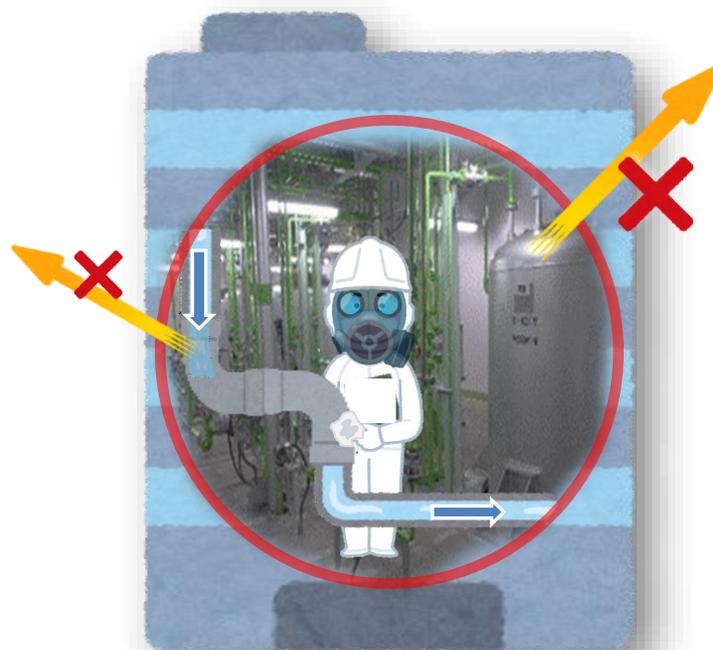
- 1 配管やタンクの中や外についている高い濃度のPCBを、これまでと同じようにJESCO施設で処理しながら、作業の方が安全に解体できる基準まで取り除きます。

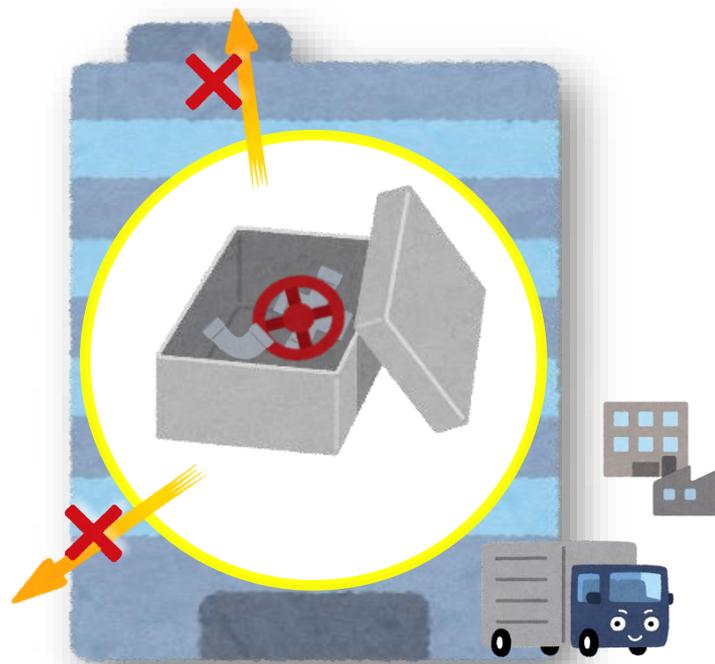
- ②** 配管やタンクなどを解体します。  
低い濃度のPCBがついたものは、鉄箱に入れたり2重に梱包するなどして施設から、処理先まで運び出します。

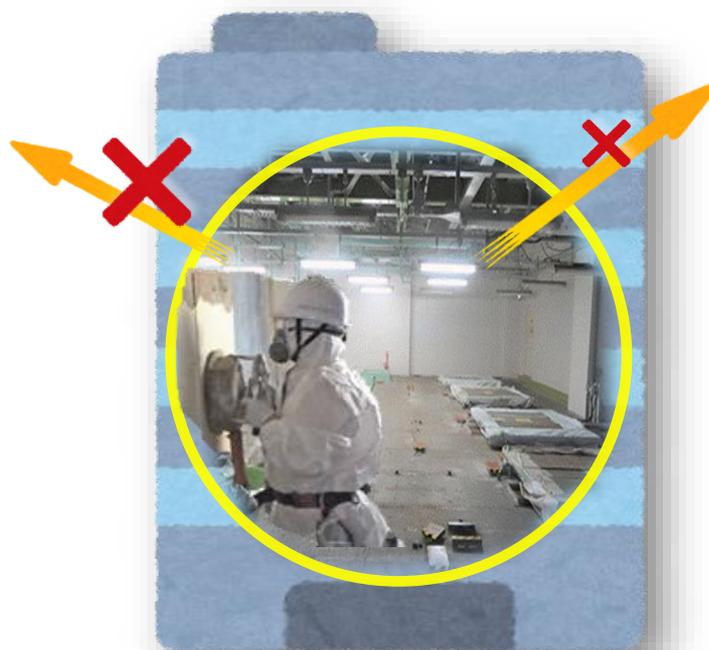
**3** 壁、床、柱などたてものの内側に付いてい  
る低い濃度のPCBを取り除きます。

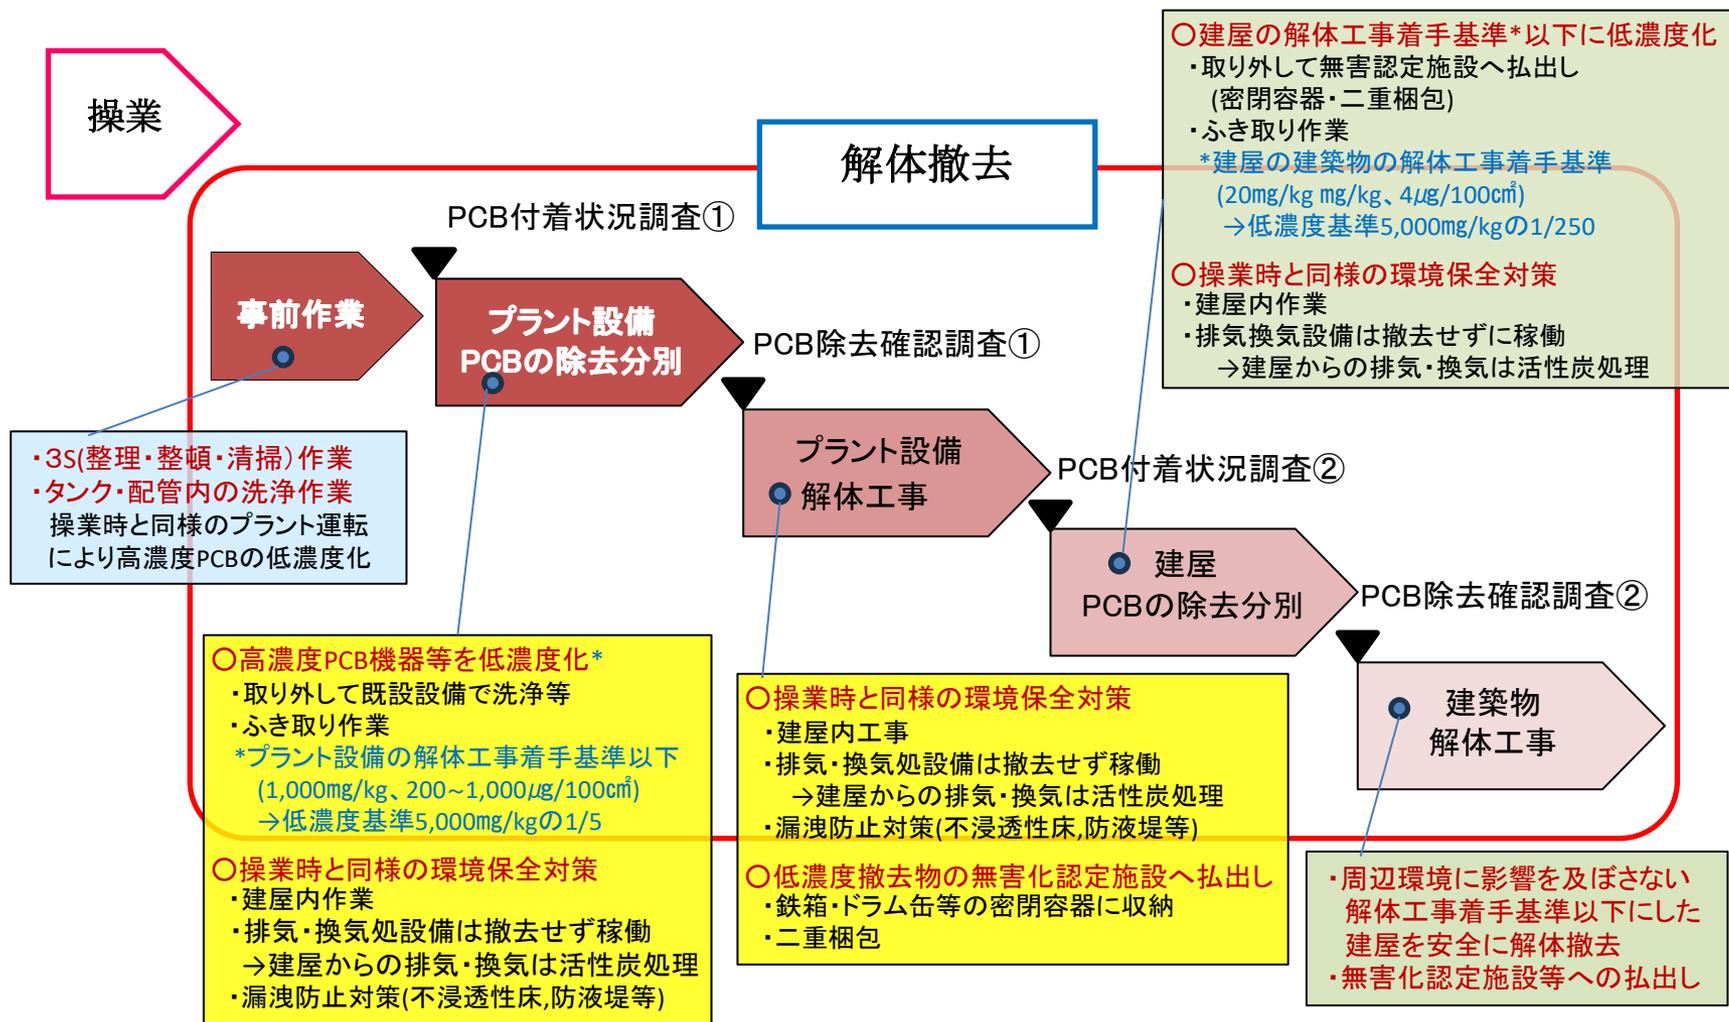
解体撤去マニュアル第1版p.8の図1-1より

## 1) 基本フロー（解体撤去マニュアル）

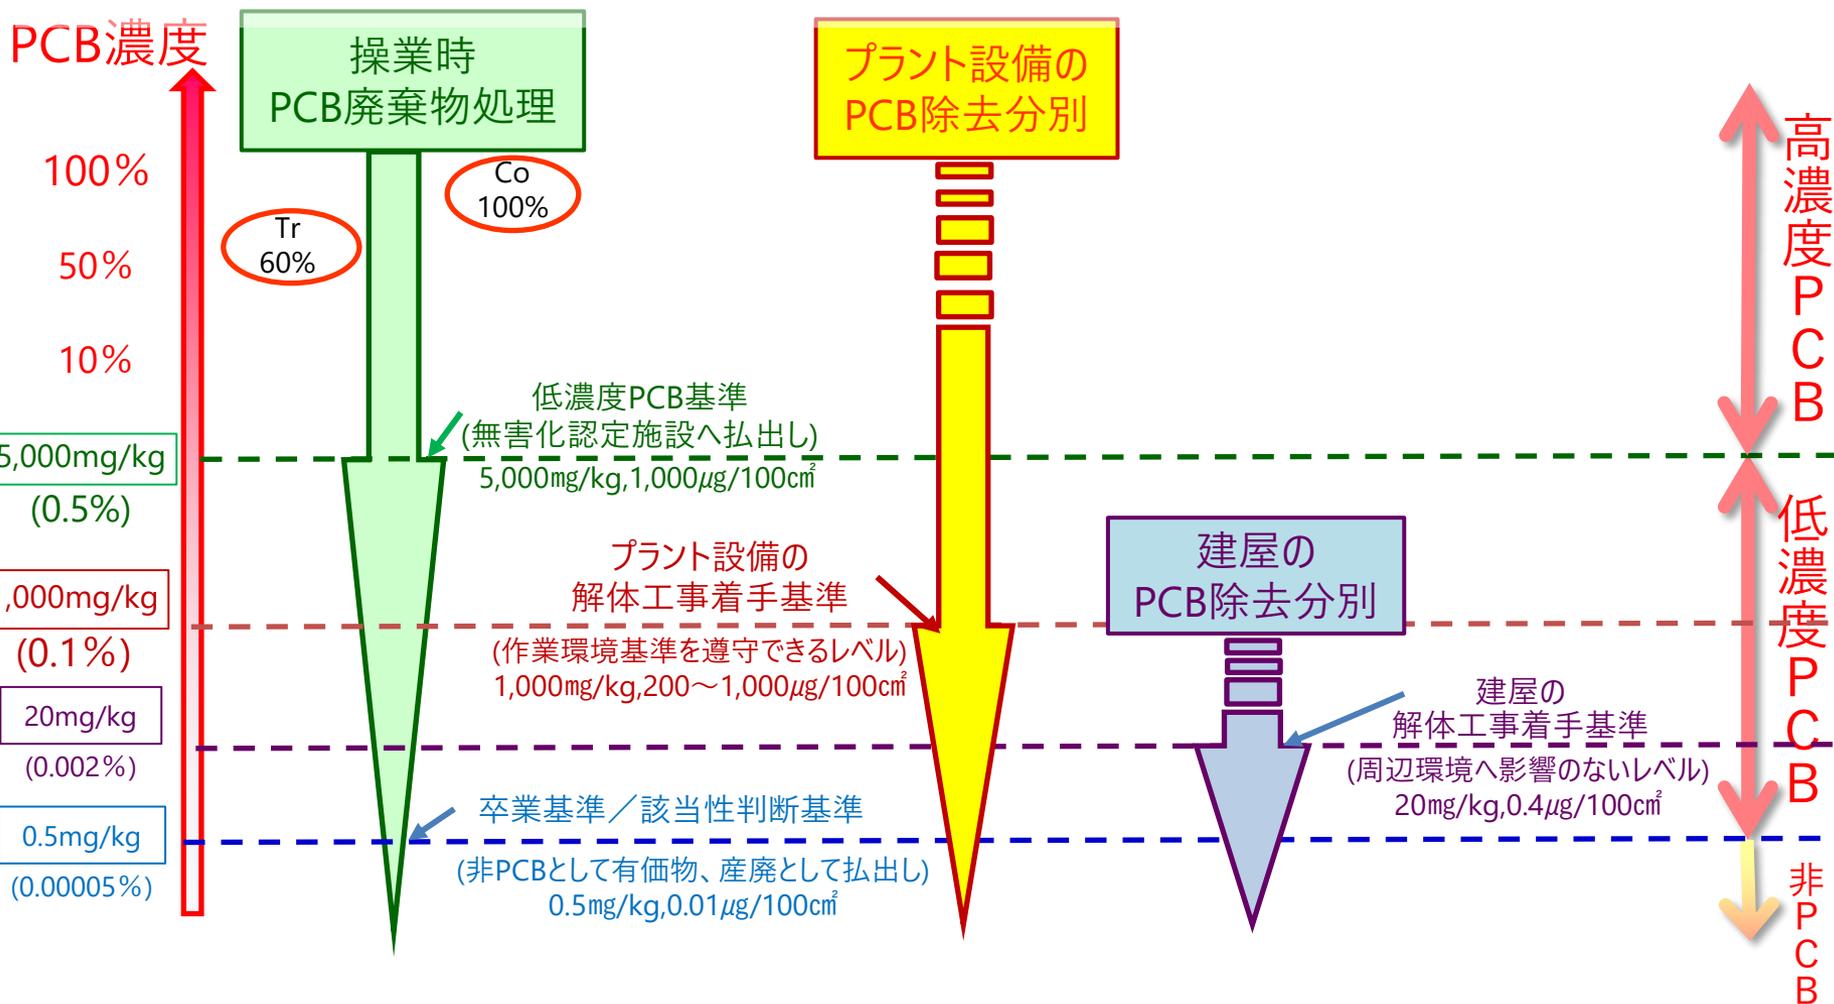
## 2) PCB除去分別における解体工事着手基準(解体撤去マニュアル)

- ・プラント設備の解体工事着手基準；作業環境基準を遵守できるレベル
- ・建屋の解体工事着手基準；敷地境界でPCB・DXNsの大気環境基準を遵守できるレベル

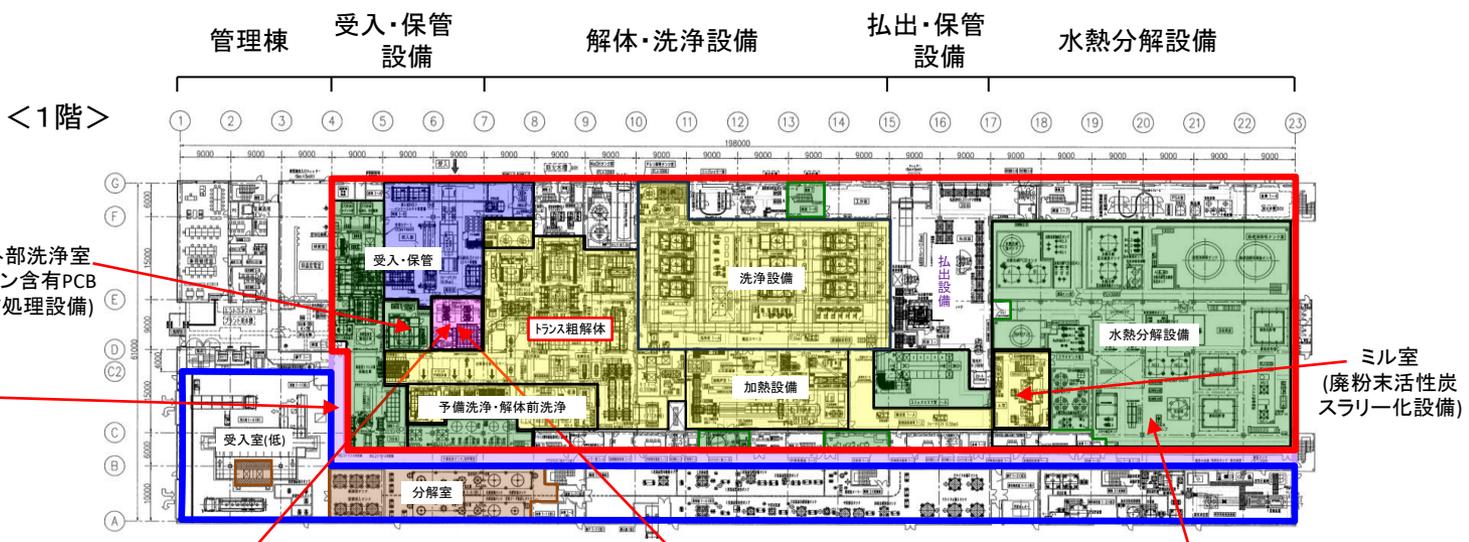
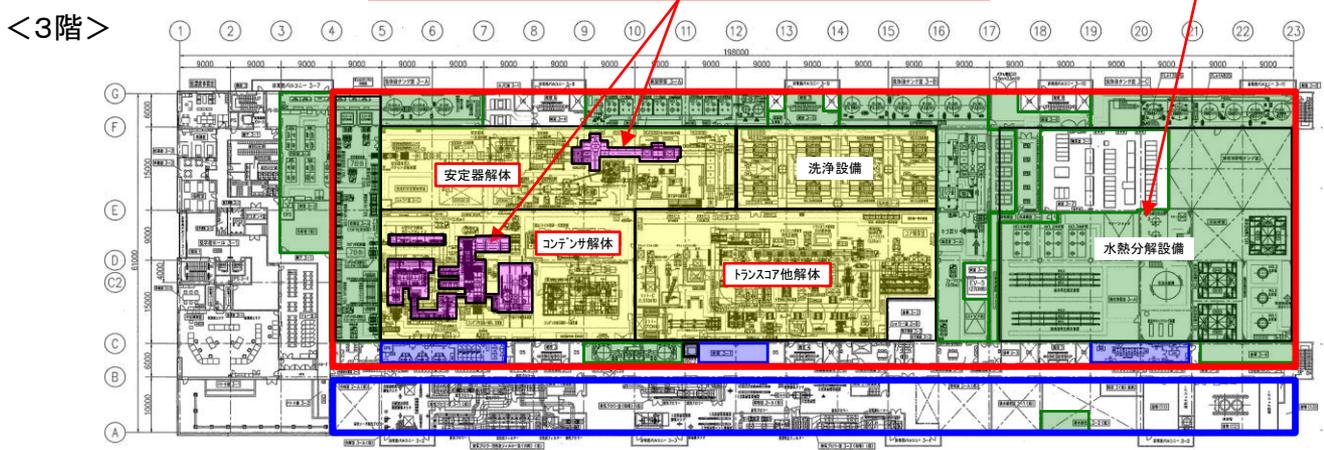
＜高圧トランス・コンデンサ、安定器等処理設備＞  
夫々の機器に絶縁油として使用されているPCBを水熱分解処理すると共に、容器及び構成部材を解体・洗浄等の無害化処理をする設備

高濃度PCBと低濃度PCBを取扱うエリアの間に通路を設け、コンタミを予防する。

＜柱状トランス処理設備＞  
柱状トランスに使用されているPCBを数十ppm含有した低濃度PCB汚染絶縁油汚染絶縁油を処理する設備  
柱状トランスより絶縁油を抜出して脱塩素化処理をする。トランス本体は別施設で処理する。

除染室(非正常作業)  
受入時に漏洩が確認された対象品について液拭き・リーク穴補修・外面拭取り等の処置をする部屋

高濃度PCB取扱範囲  
通常処理工程では高濃度PCBを取扱う範囲は区画して遠隔操作やグローブボックスを介しての作業とし、作業員が直接高濃度PCBを取扱うことのないようになっている(直接作業は予備洗浄によりPCB濃度を低減した後)。

水熱分解設備は自動運転であり、通常は水熱分解施設周りに作業員はいない
