# 受入・分別施設（大熊①工区）における 空間線量率の測定地点（連続測定）

# 受入・分別施設（大熊①工区）における 空間線量率の測定結果（連続測定）

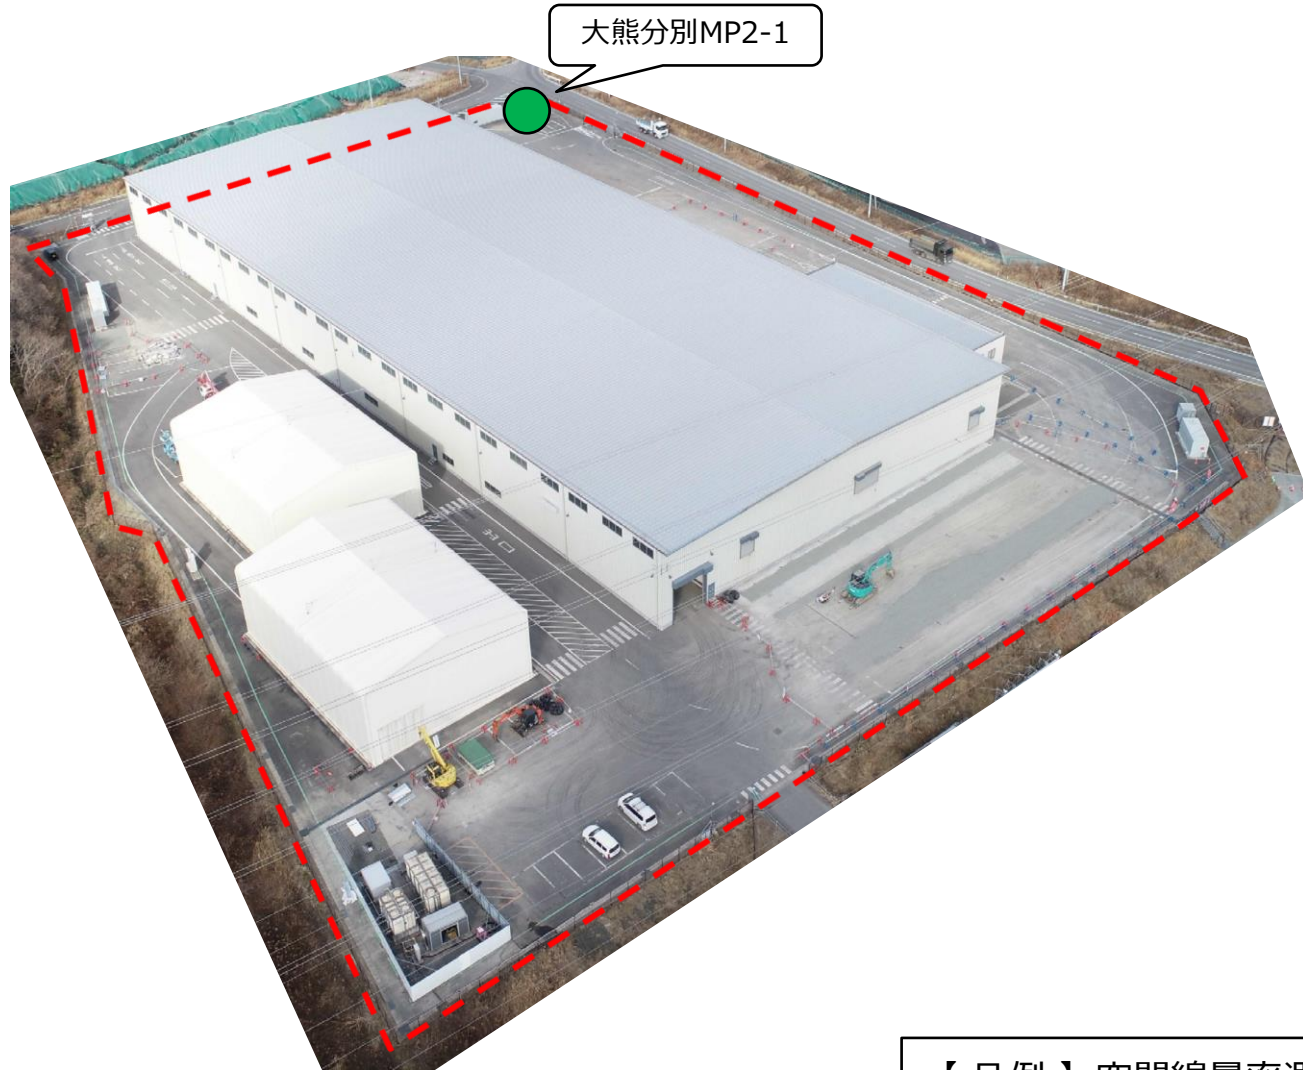
【 凡例 】 空間線量率測定地点

●：リアルタイムデータ自動送信

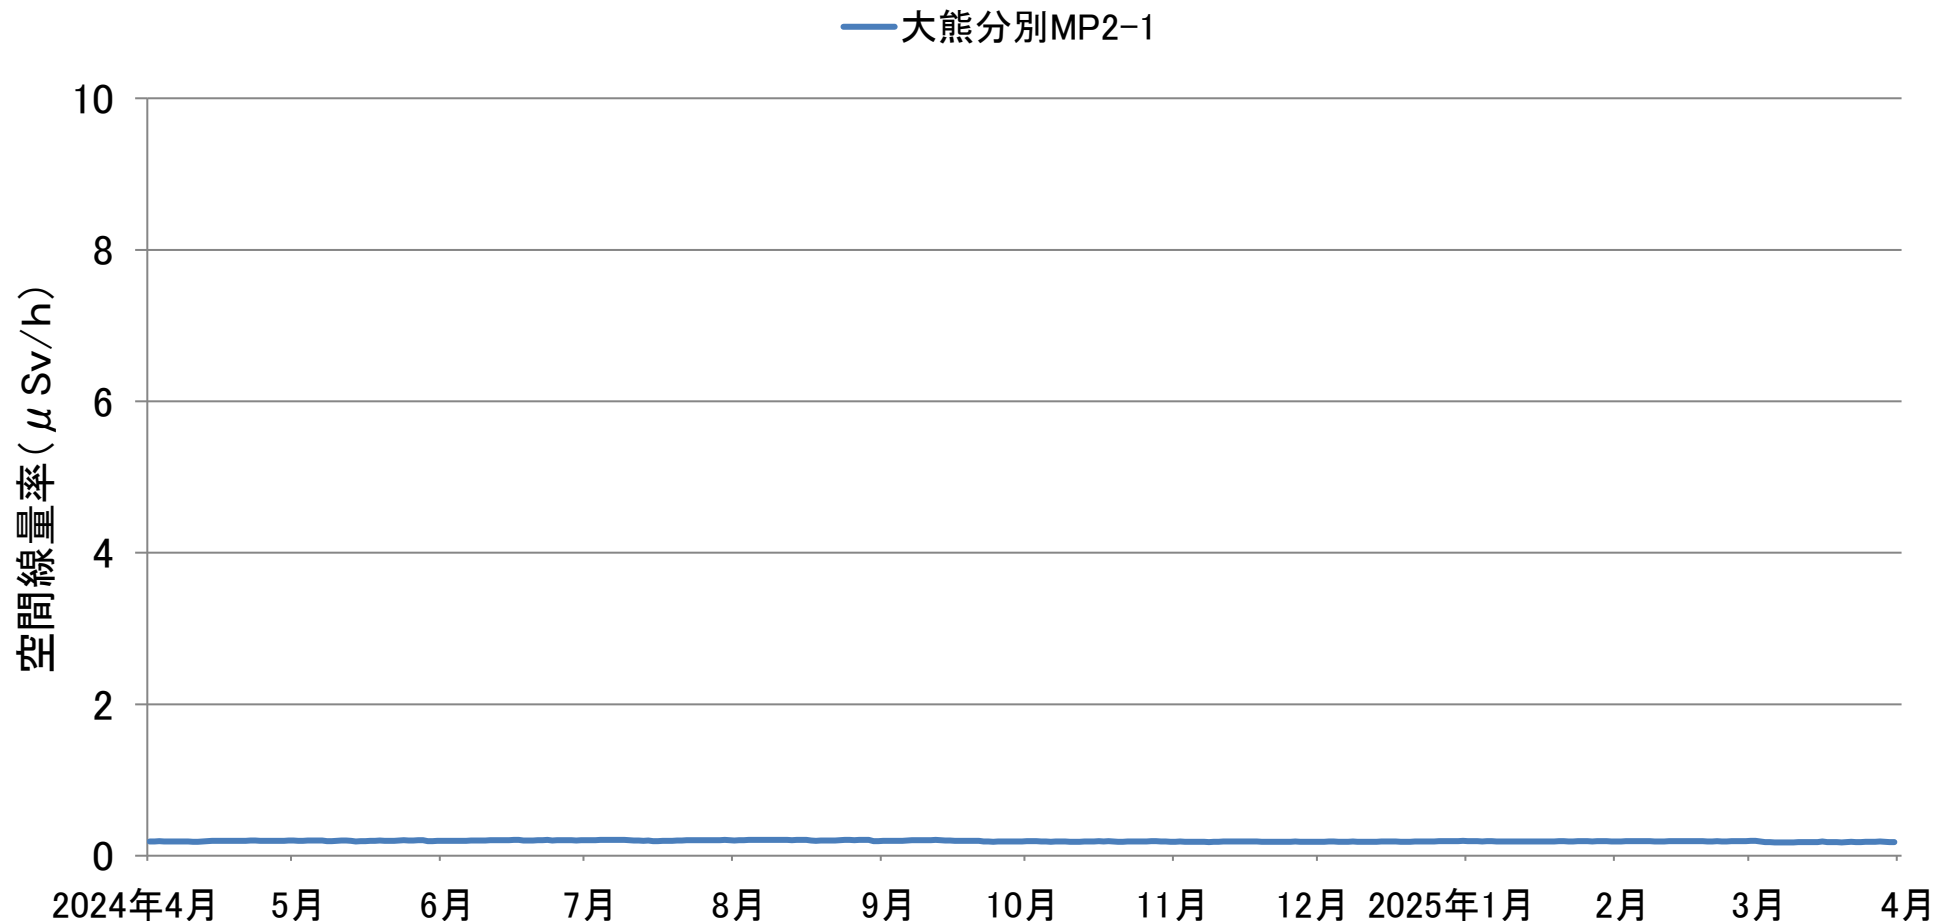
○空間線量率は、降雨・積雪による変動が見られたが、通常の変動の範囲内で推移している。

受入・分別施設（大熊①工区）境界における空間線量率の推移（連続測定）  
（2024年4月1日 ～ 2025年3月31日）
