# 受入・分別施設（大熊②工区、第1期）における 空間線量率の測定地点（連続測定）

# 受入・分別施設（大熊②工区、第1期）における 空間線量率の測定結果（連続測定）

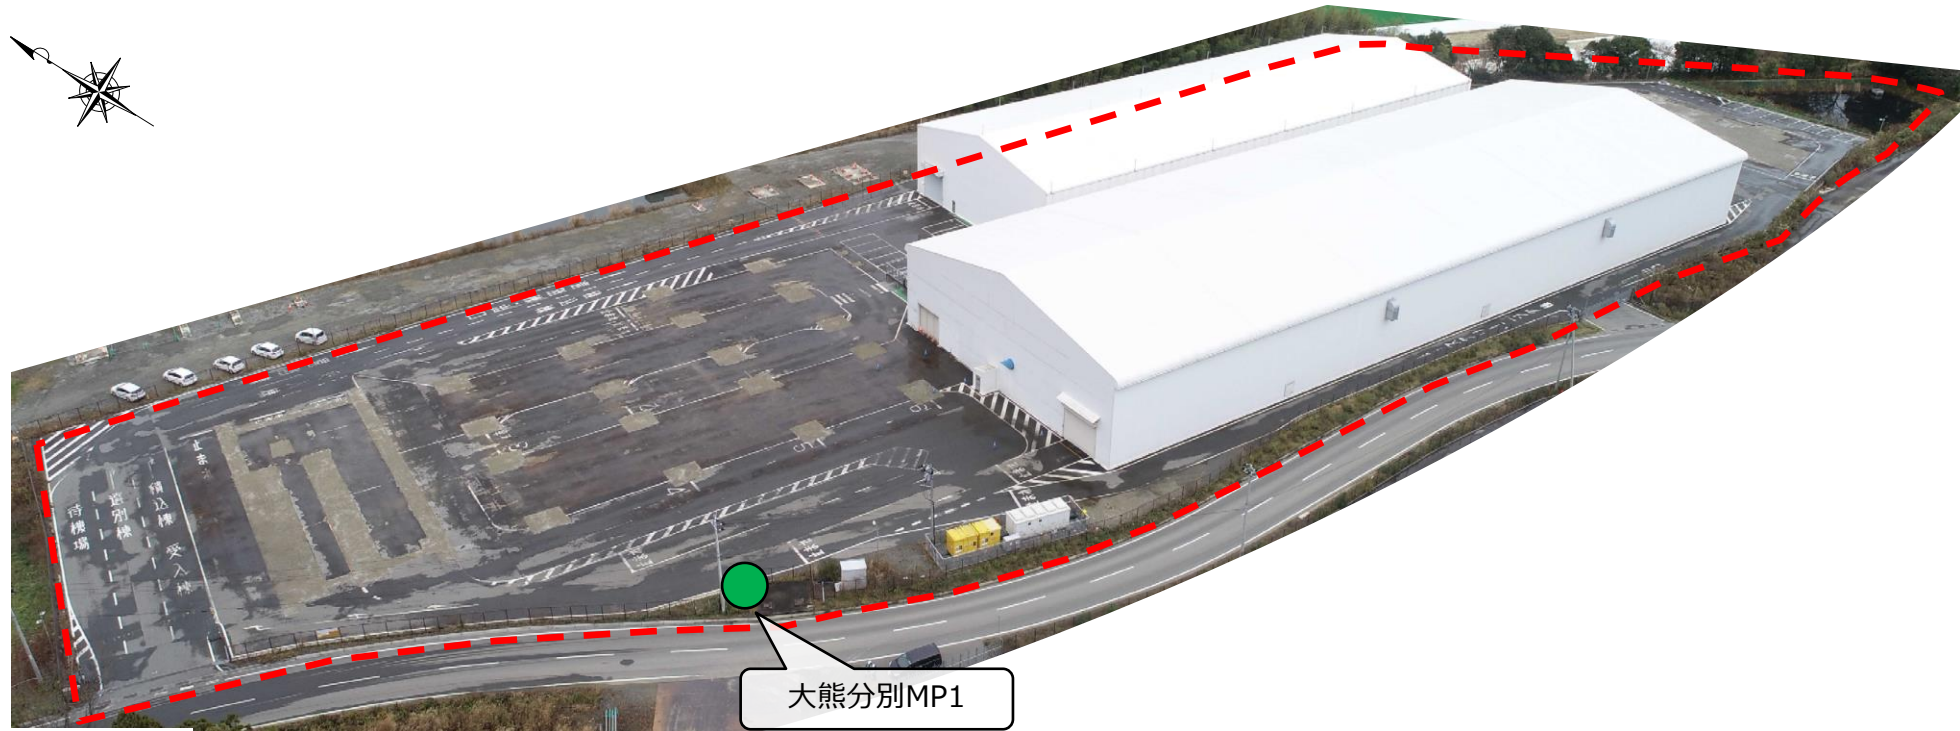
【 凡例 】 空間線量率測定地点

● ： リアルタイムデータ自動送信

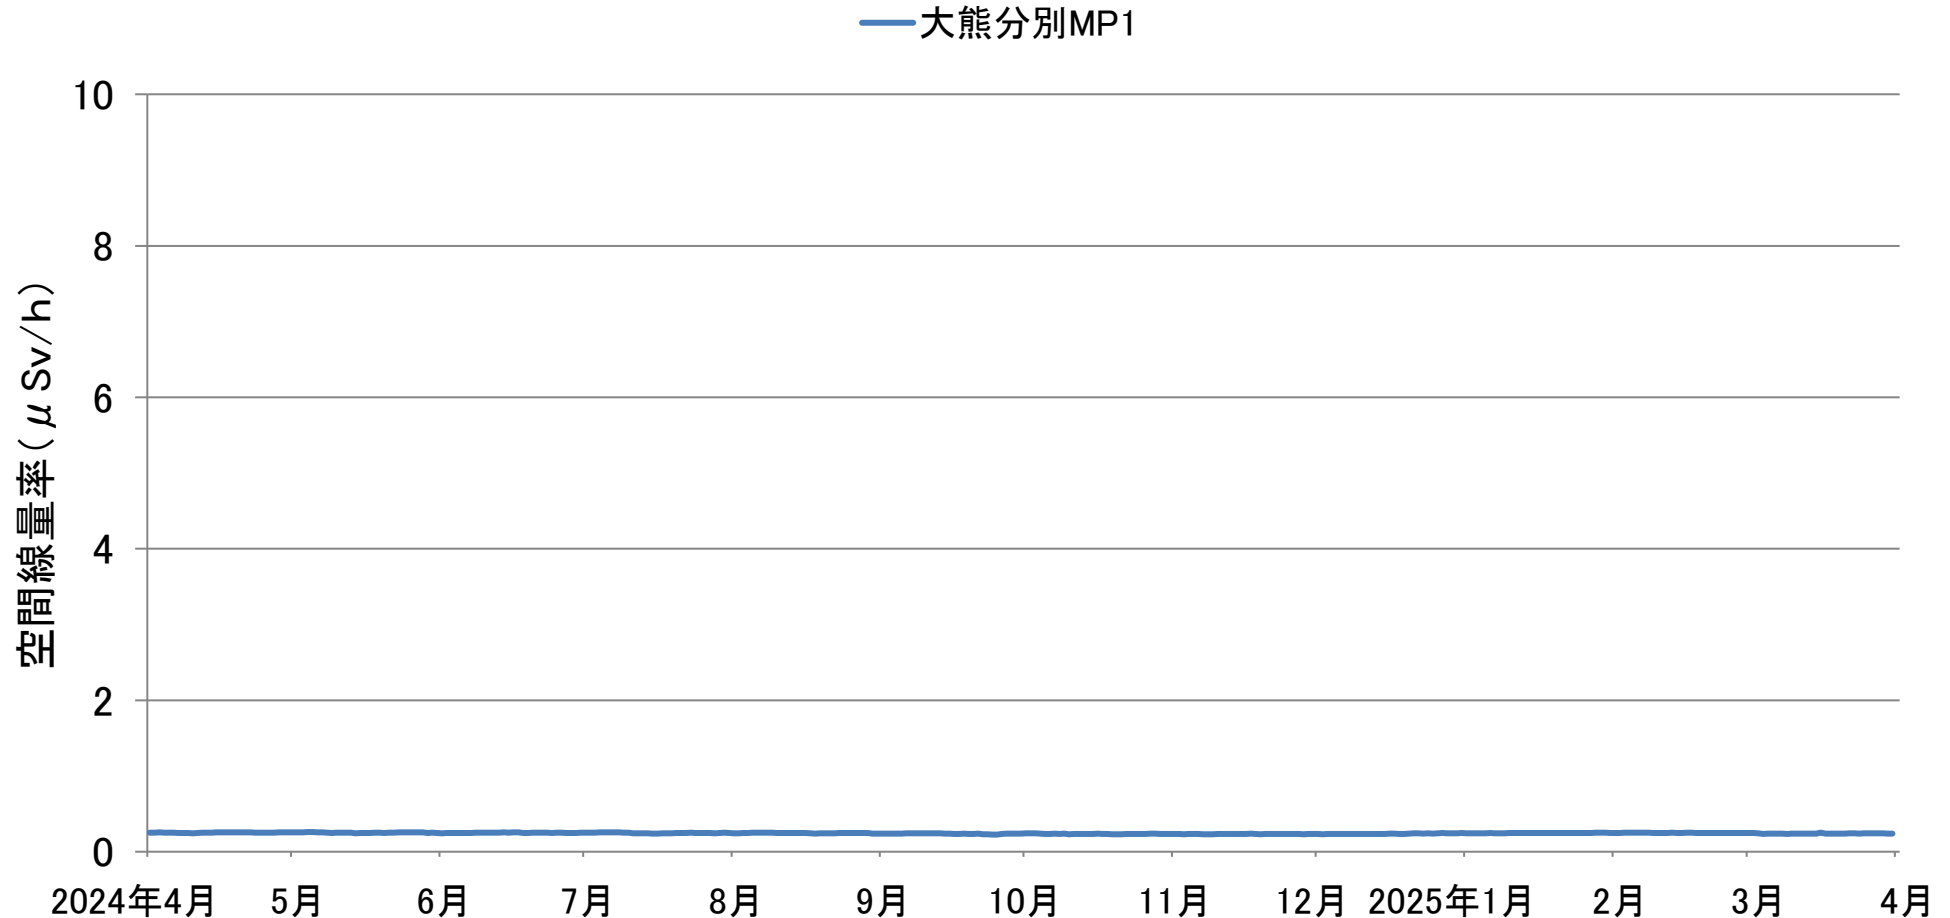
○空間線量率は、降雨・積雪による変動が見られたが、通常の変動の範囲内で推移している。

受入・分別施設（大熊②工区、第1期）境界における空間線量率の推移（連続測定）  
（2024年4月1日 ～ 2025年3月31日）
