# 受入・分別施設（大熊②工区、第1期）における 空間線量率の測定地点（連続測定）

# 受入・分別施設（大熊②工区、第1期）における 空間線量率の測定結果（連続測定）

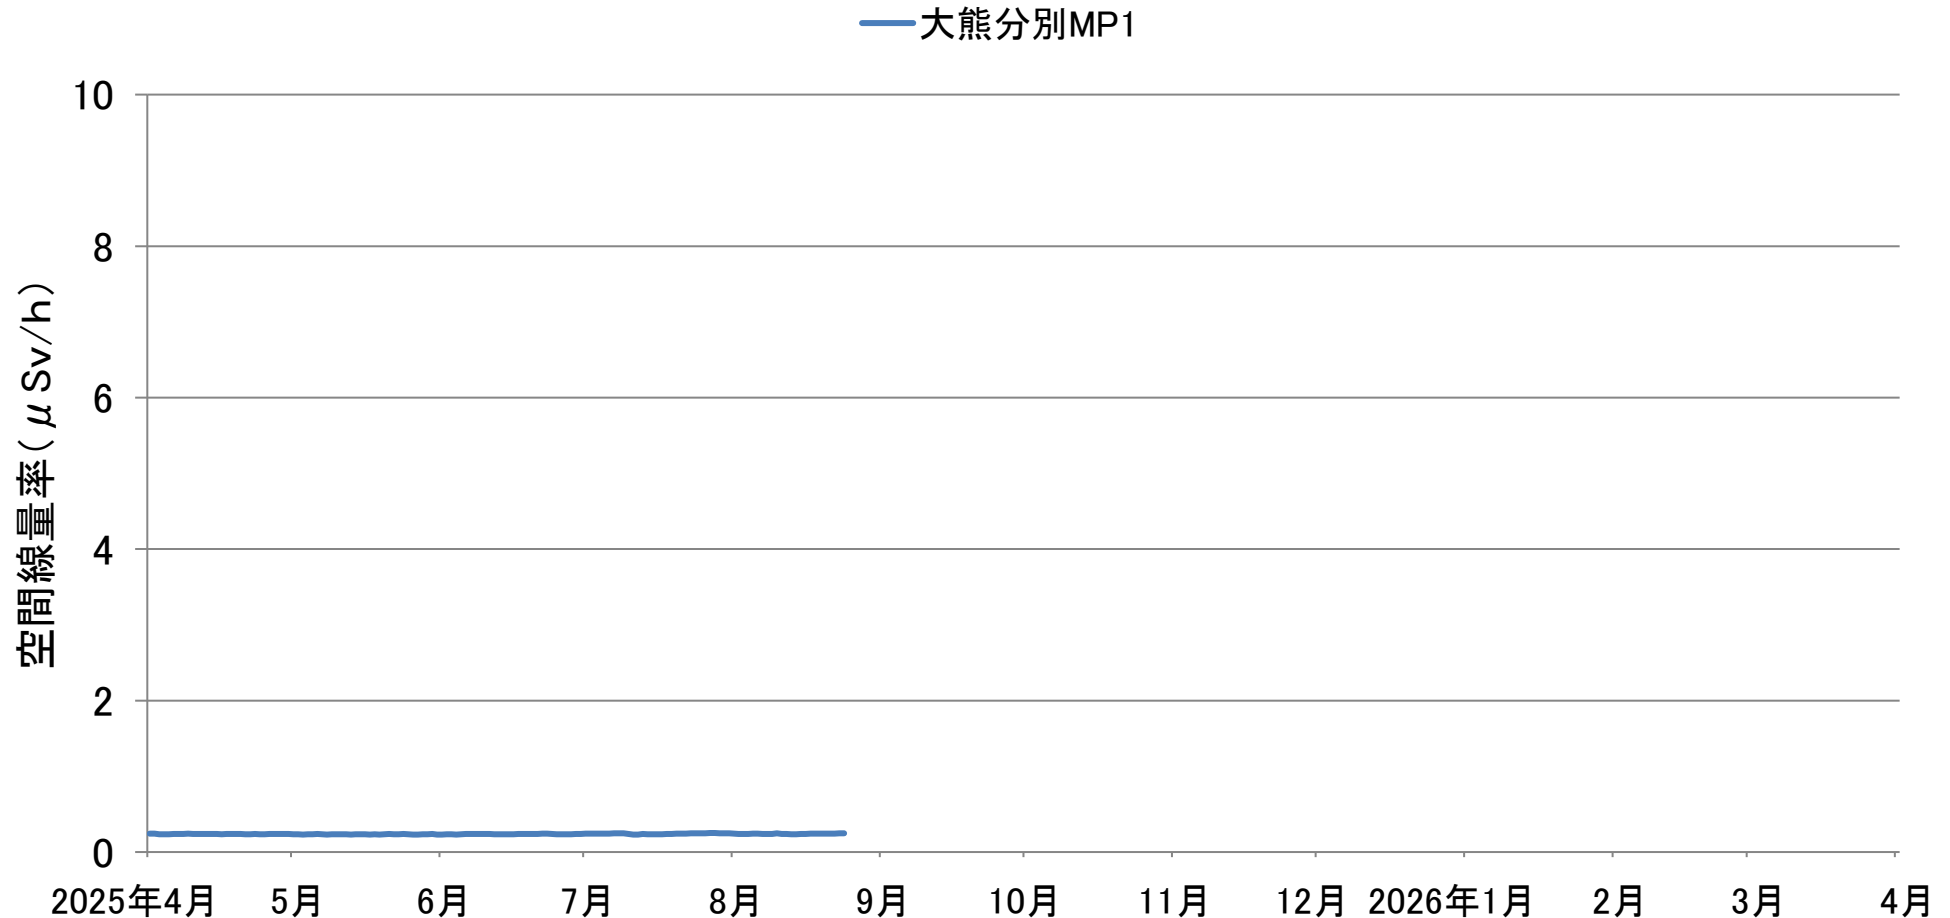
○空間線量率は、降雨による変動が見られたが、通常の変動の範囲内で推移している。

受入・分別施設（大熊②工区、第1期）境界における空間線量率の推移（連続測定）  
（2025年4月1日～8月24日）
