# 受入・分別施設（大熊②工区、第1期）における 空間線量率の測定地点（連続測定）

# 受入・分別施設（大熊②工区、第1期）における 空間線量率の測定結果（連続測定）

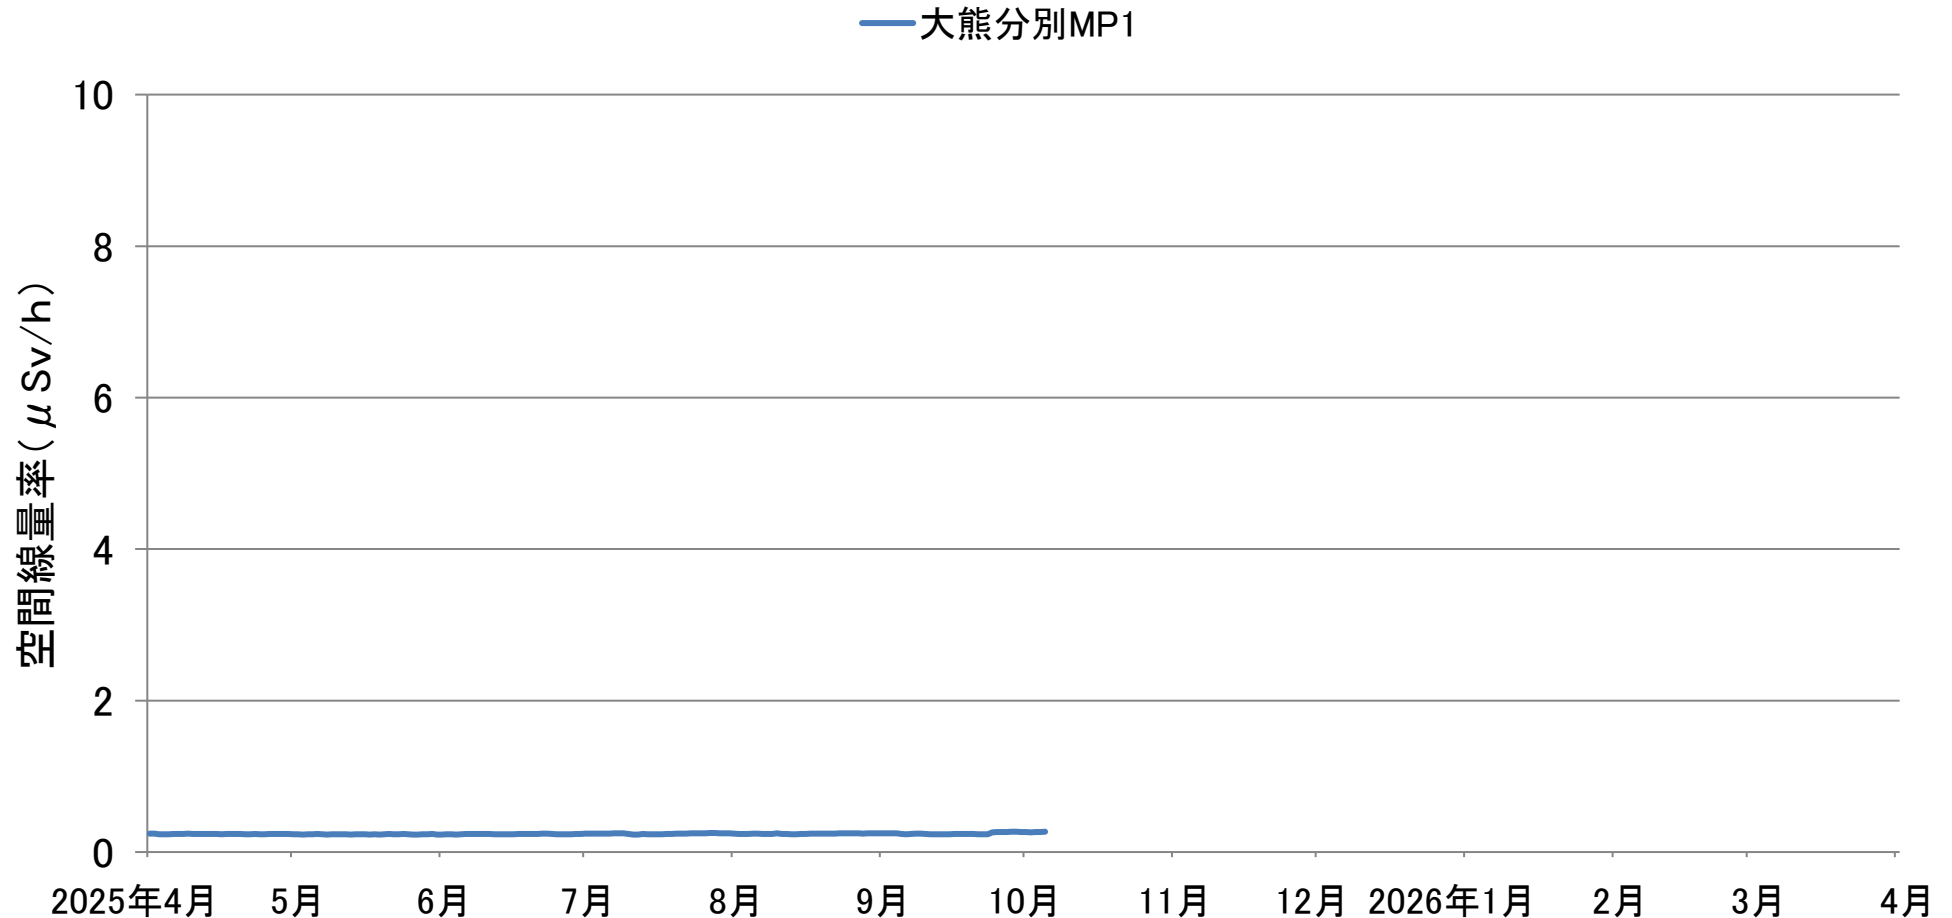
○空間線量率は、降雨による変動が見られたが、通常の変動の範囲内で推移している。

受入・分別施設（大熊②工区、第1期）境界における空間線量率の推移（連続測定）  
（2025年4月1日～10月5日）
