受入・分別施設（大熊②工区、第1期）における 空間線量率の測定地点（連続測定）

受入・分別施設（大熊②工区、第1期）における 空間線量率の測定結果（連続測定）

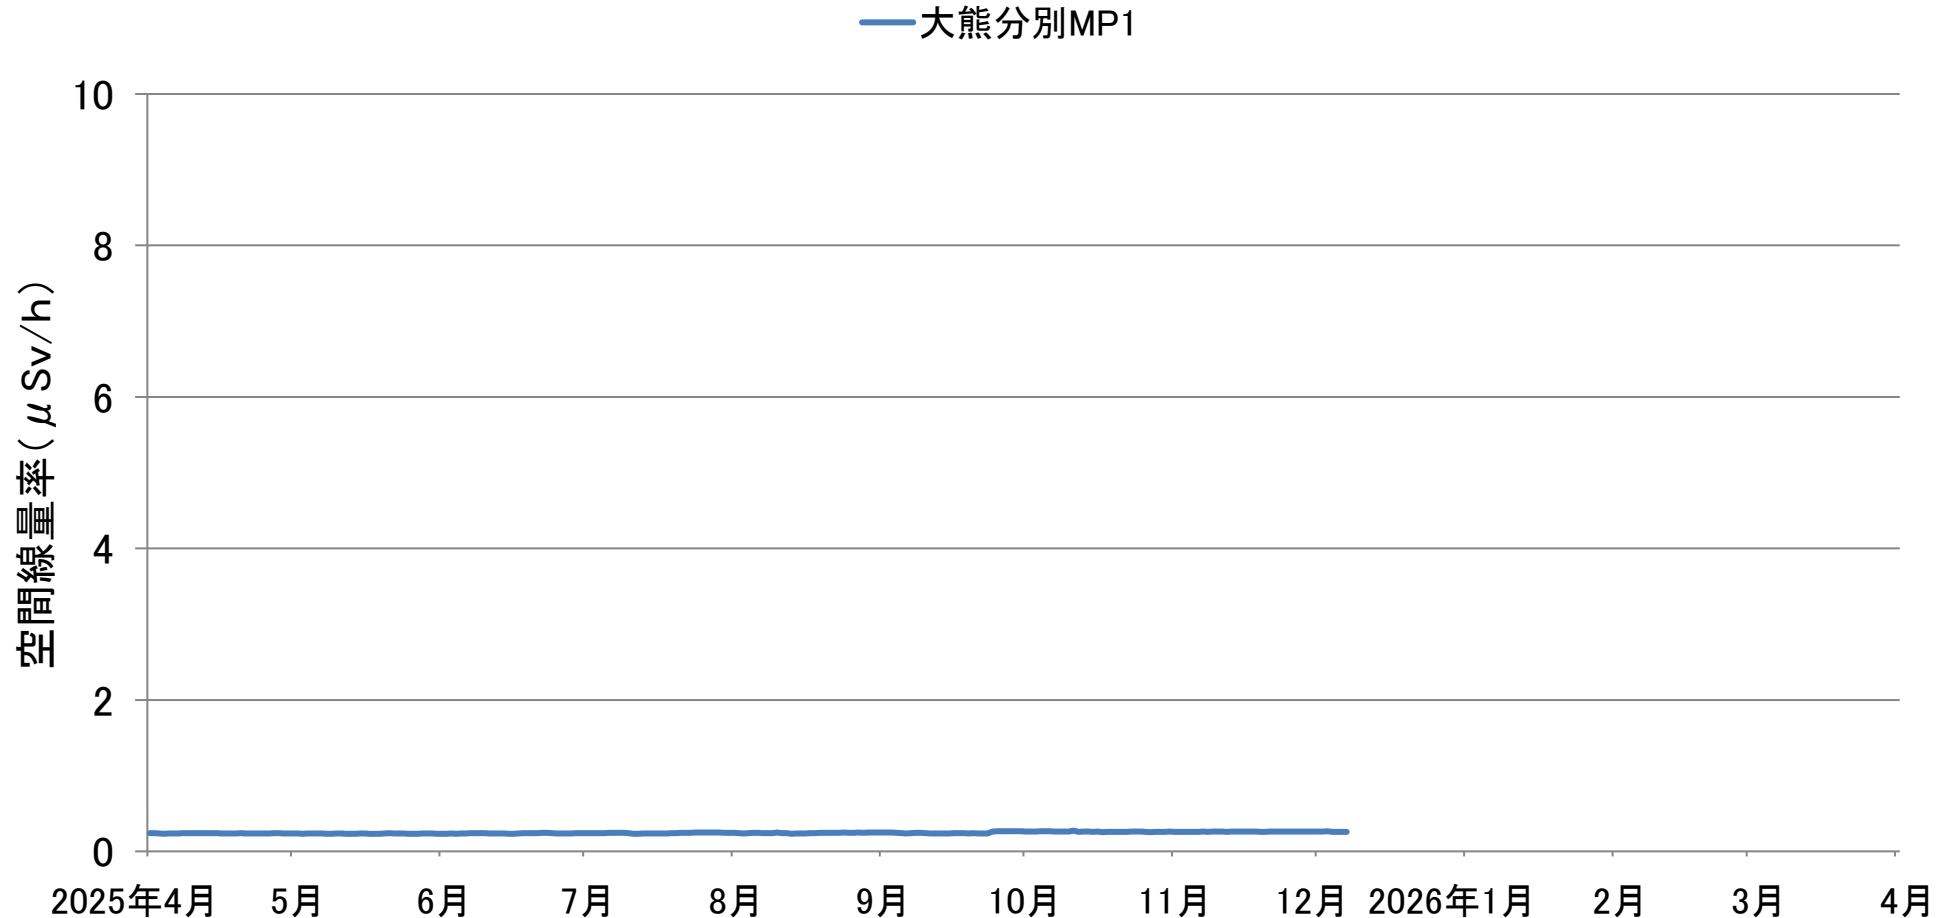
○空間線量率は、降雨による変動が見られたが、通常の変動の範囲内で推移している。

受入・分別施設（大熊②工区、第1期）境界における空間線量率の推移（連続測定）
（2025年4月1日～12月7日）
