土壌貯蔵施設（双葉②工区）における 空間線量率の測定地点（連続測定）<貯蔵中>

土壤貯蔵施設（双葉②工区）における 空間線量率の測定結果（連続測定）

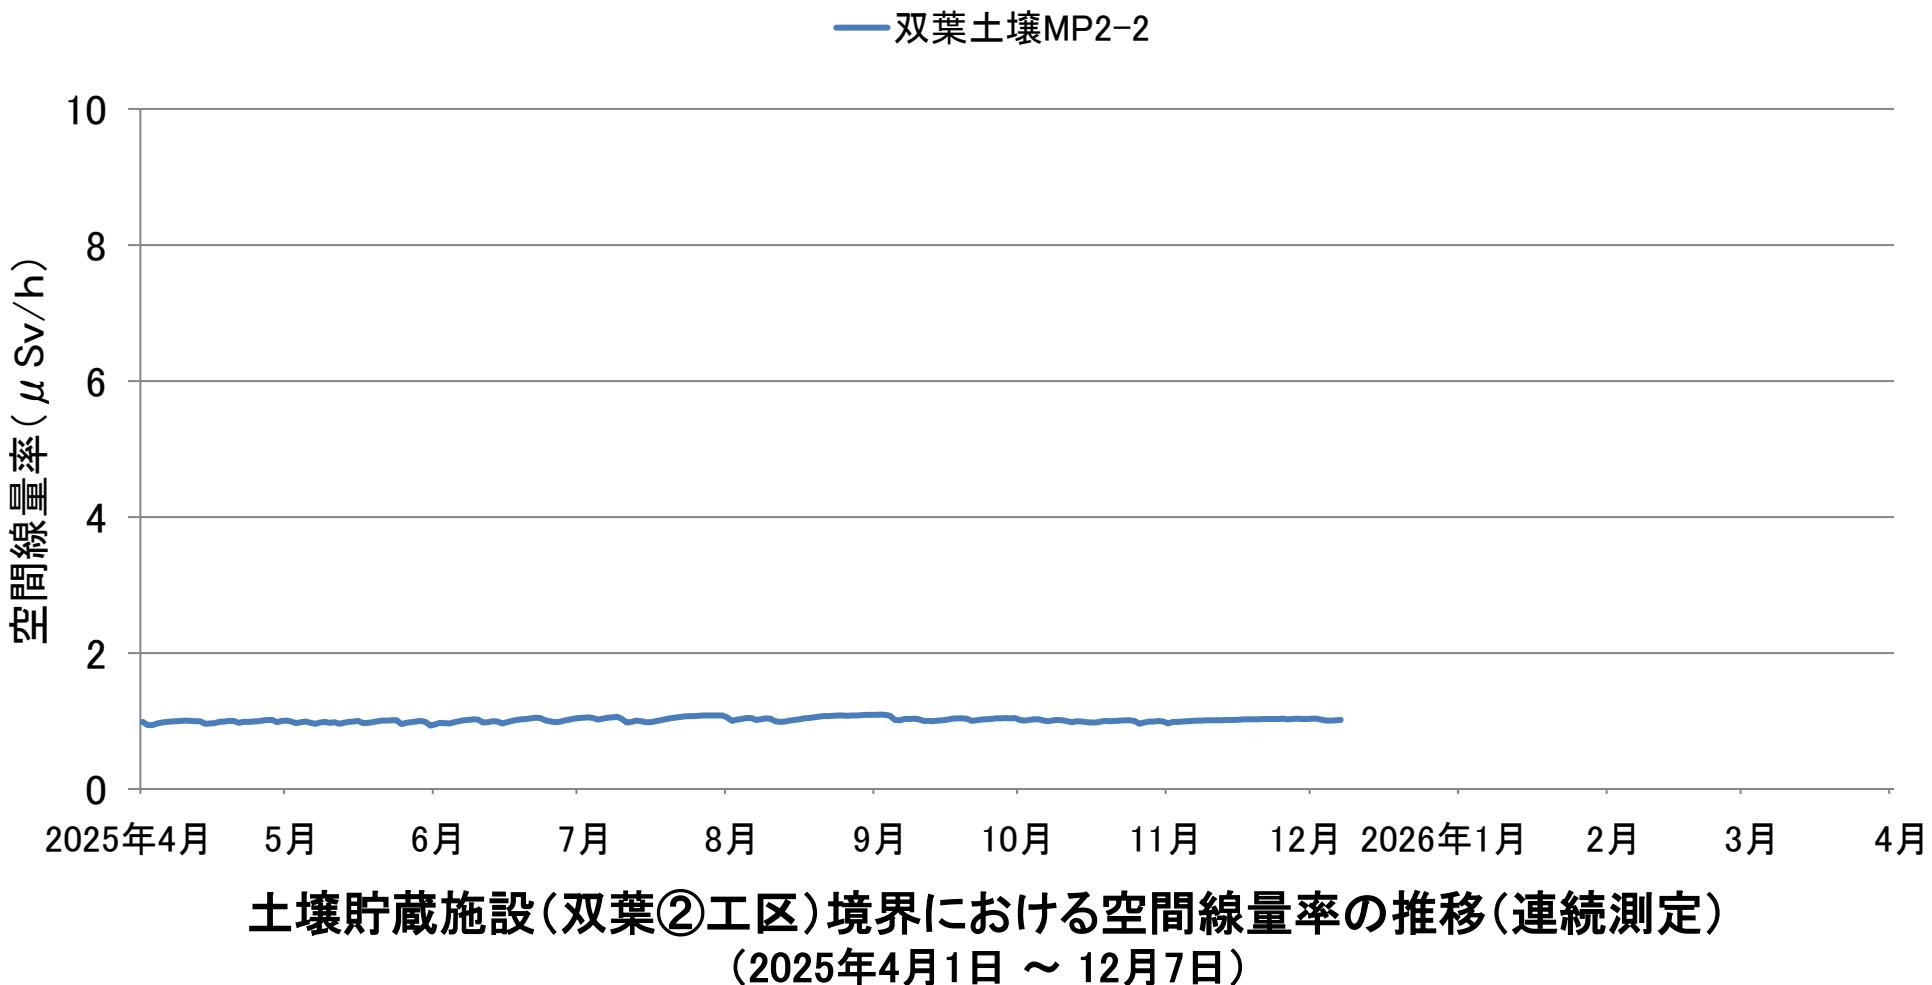
- 空間線量率は、降雨による変動が見られたが、土壤貯蔵施設による周辺への影響は見られなかった。
