# 受入・分別施設（大熊⑤工区）における 空間線量率の測定地点（連続測定）

# 受入・分別施設（大熊⑤工区）における 空間線量率の測定結果（連続測定）

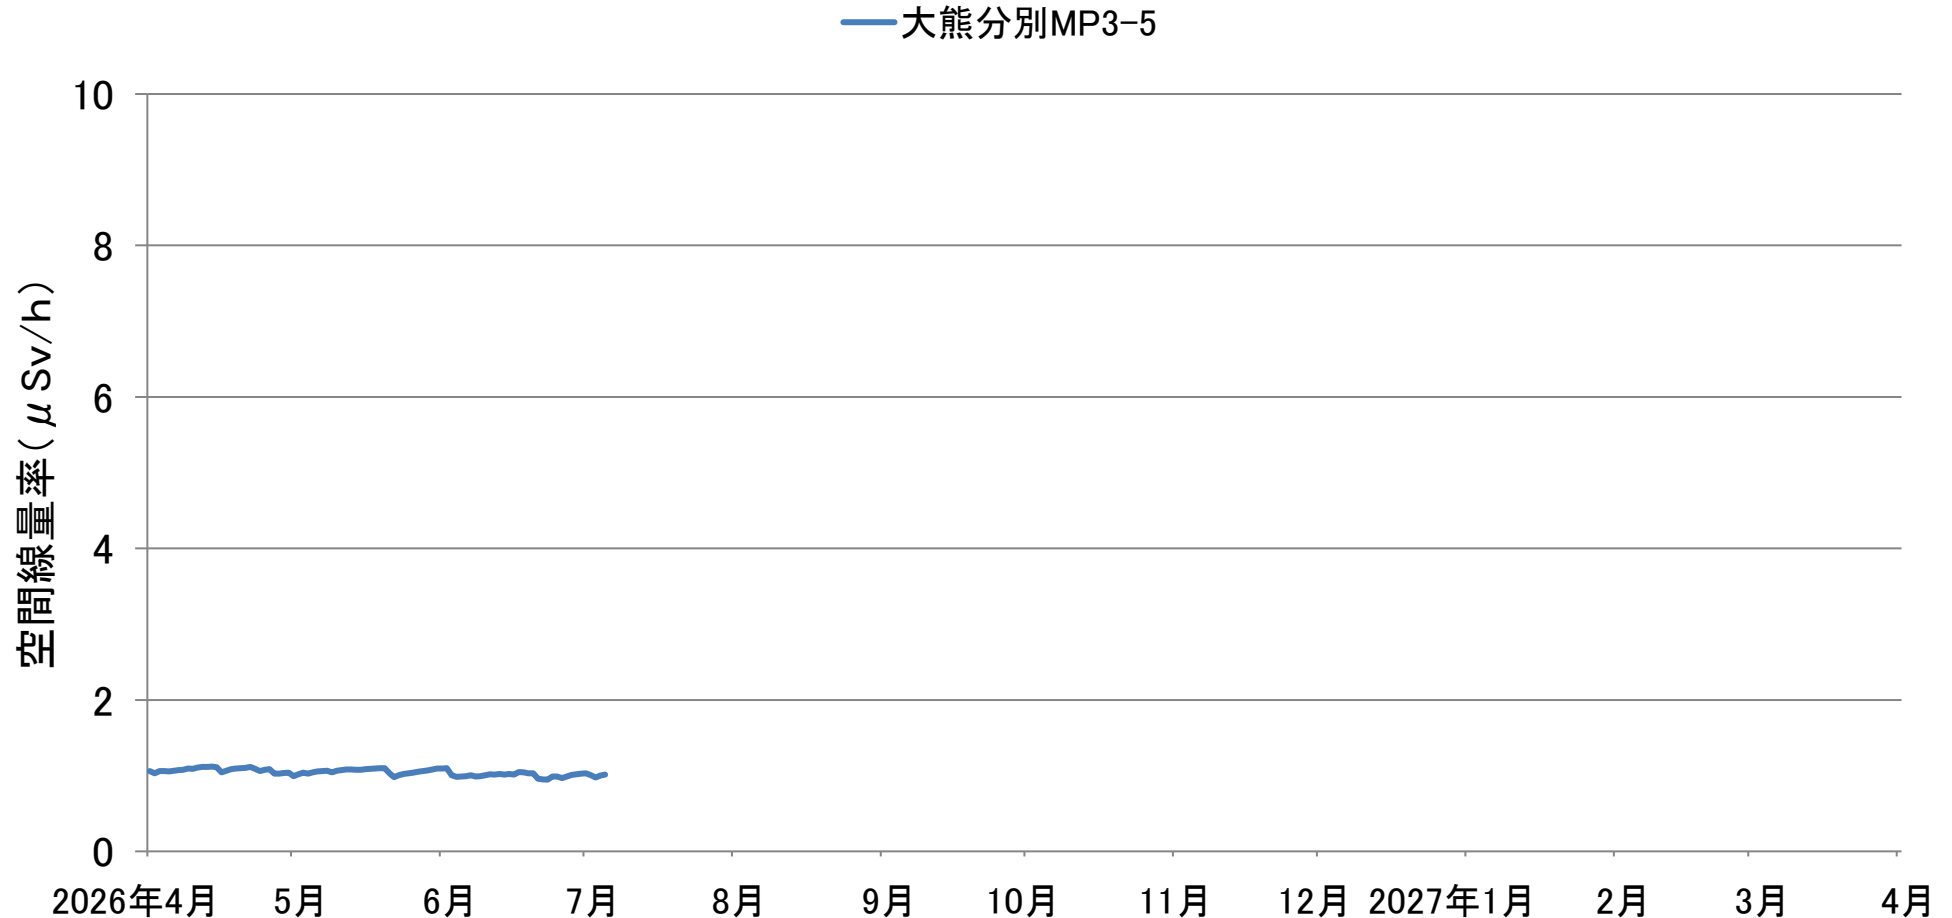
○空間線量率は、降雨による変動が見られたが、通常の変動の範囲内で推移している。

受入・分別施設（大熊⑤工区）境界における空間線量率の推移（連続測定）  
（2026年4月1日～7月5日）
