# 受入・分別施設（大熊⑤工区）における 空間線量率の測定地点（連続測定）

# 受入・分別施設（大熊⑤工区）における 空間線量率の測定結果（連続測定）

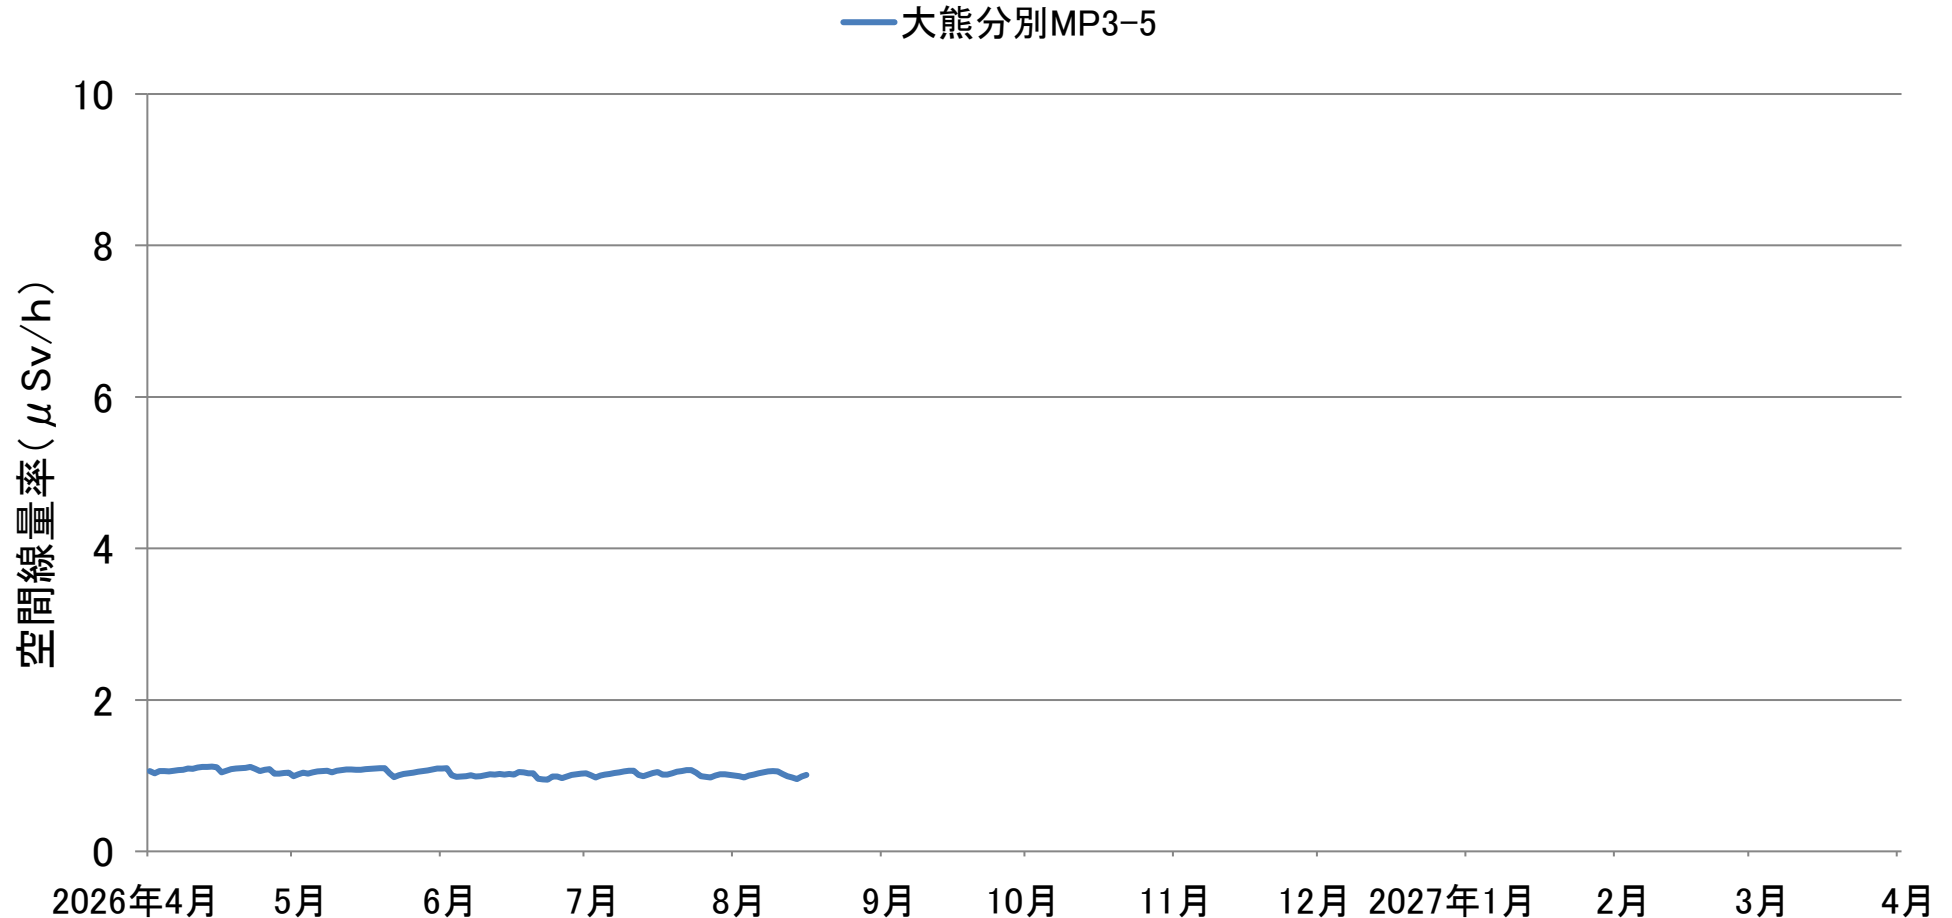
○空間線量率は、降雨による変動が見られたが、通常の変動の範囲内で推移している。

受入・分別施設（大熊⑤工区）境界における空間線量率の推移（連続測定）  
（2026年4月1日～8月16日）
