# JESCO 豊田PCB廃棄物処理事業だより(No.269)

## 1. 解体撤去工事の進捗状況について

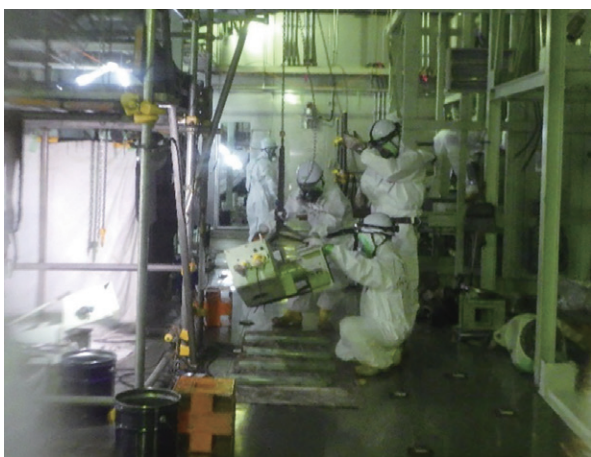
高濃度PCB取扱エリア等解体撤去工事は、令和8年8月現在、裁断破碎エリアの設備の解体撤去を行っており、並行して小型トランス解体エリアの解体撤去を開始しました。

裁断破碎エリアの解体撤去の状況

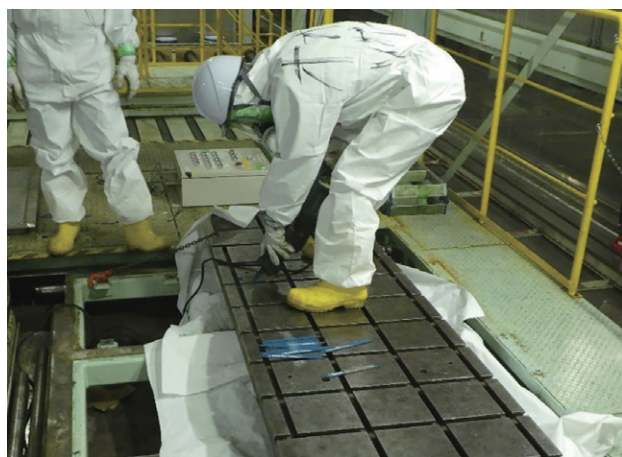
小型トランス解体エリアの解体撤去の状況

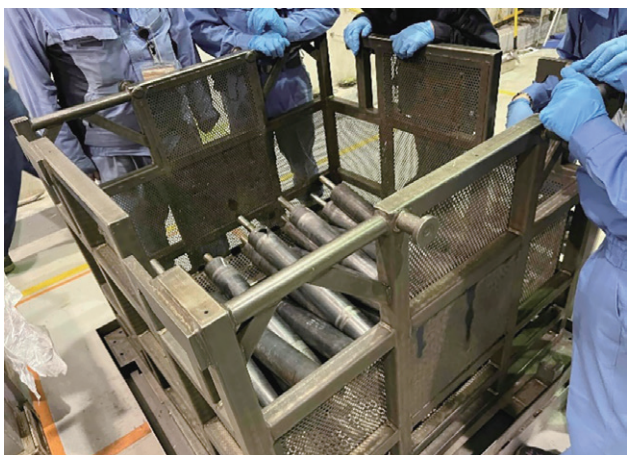
高濃度PCBが付着している設備は、全て約80cmの長さまで手作業により解体し、当事業所の真空超音波洗浄設備により洗浄し、作業時と同様に基準値以下のPCB濃度(卒業判定に合格)になったことを確認したうえで払出しを行います。

真空超音波洗浄設備後の解体撤去物

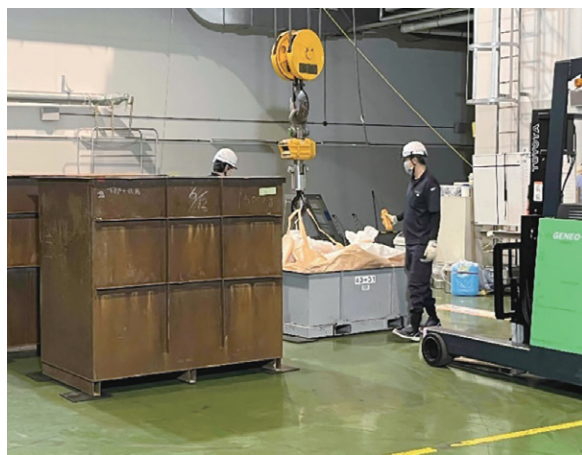
一方、低濃度PCBが付着した設備については、払出し経路のシャッターサイズを考慮して切断及び梱包し、鉄箱等に入れて無害化処理認定業者に払出しを行います。

低濃度PCB廃棄物の払い出し状況
