# 受入・分別施設（大熊⑤工区）における 空間線量率の測定地点（連続測定）

# 受入・分別施設（大熊⑤工区）における 空間線量率の測定結果（連続測定）

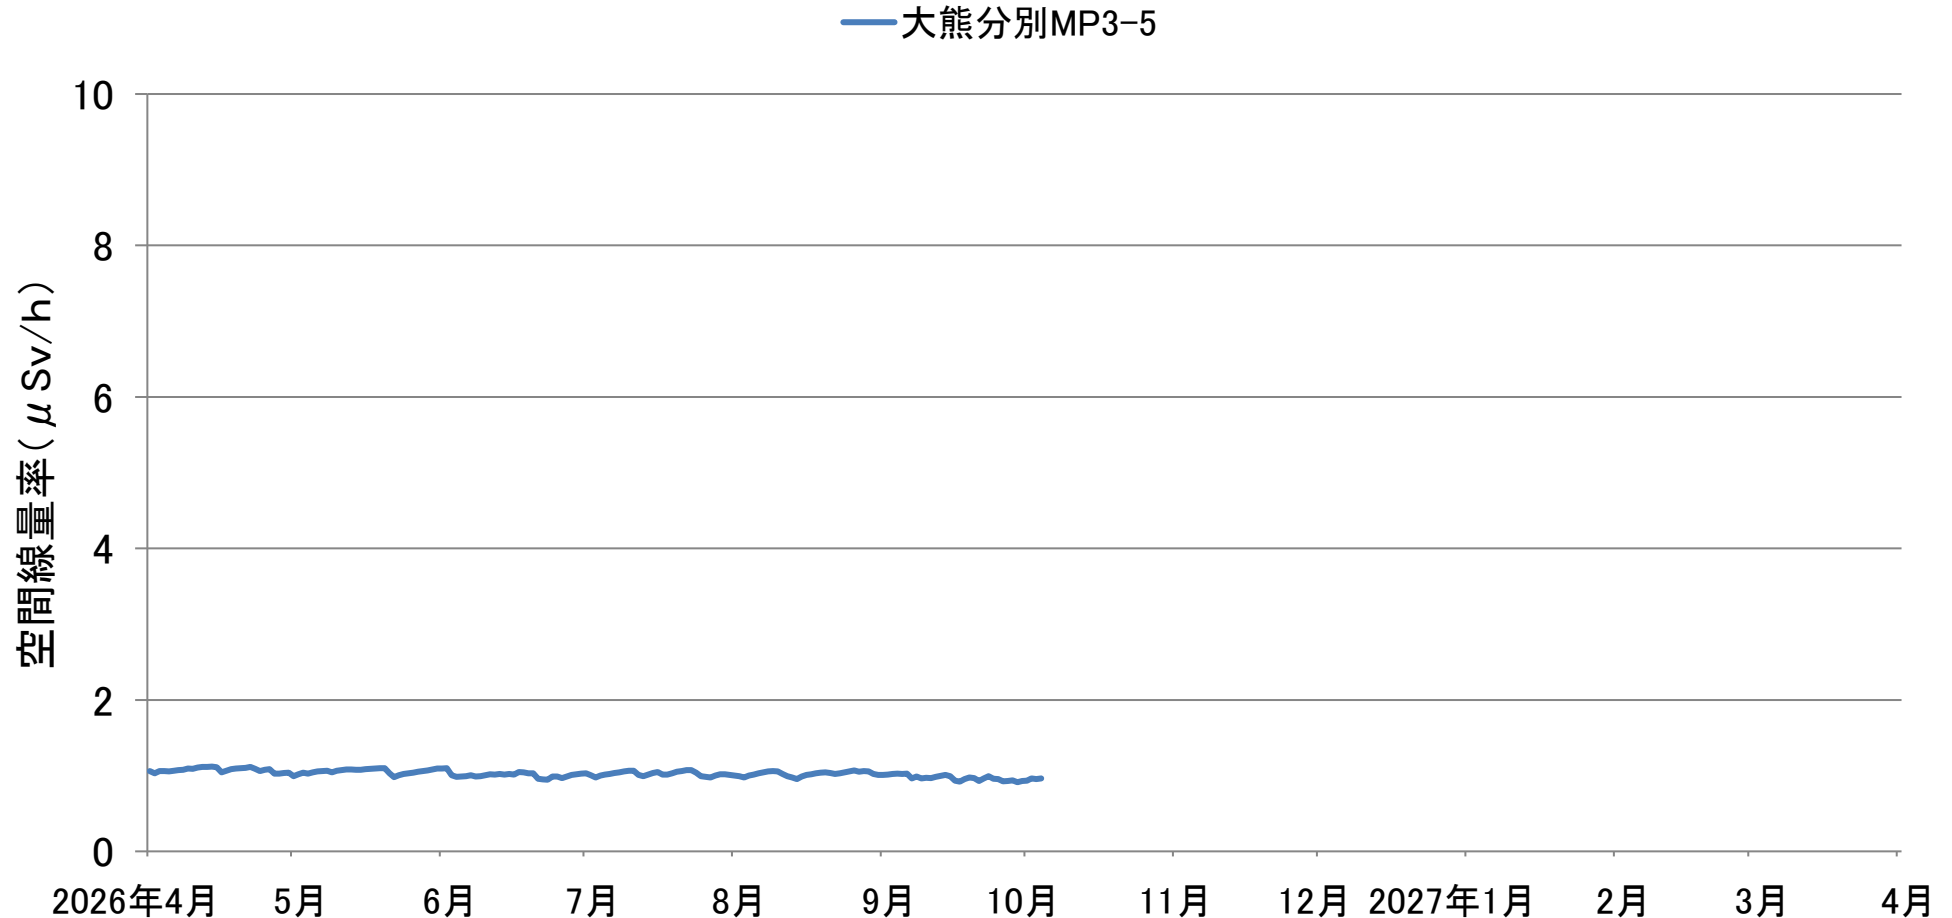
○空間線量率は、降雨による変動が見られたが、通常の変動の範囲内で推移している。

受入・分別施設（大熊⑤工区）境界における空間線量率の推移（連続測定）  
（2026年4月1日～10月4日）
